## 재해사례

# 화물자동차 적재함에 탑승 중 떨어짐

## 화물 상·하차 작업 시 안전

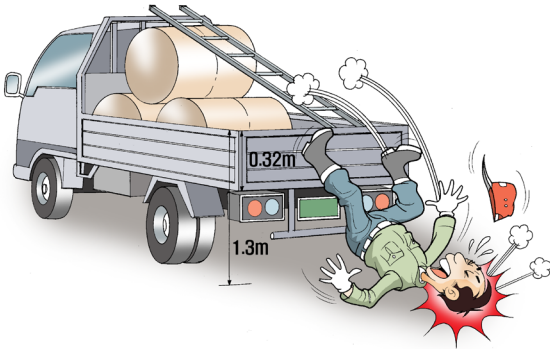
#### ① 화물차 적재함에 탑승하여 이동 중 몸의 균형을 잃고 떨어져 사망

- 화물자동차 적재함에서 이동 중 안전모 등 보호구를 착용하지 않은 채 작업 중 1.3m에서 떨어짐

- 적재함 탑승은 제한하되, 부득이 한 경우 방호울 등 떨어짐 방지 조치 실시 후 작업
- 떨어짐 위험장소에서 작업 시 안전모 지급·착용

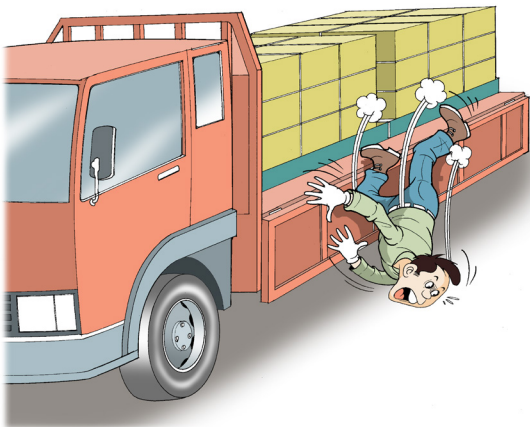
#### ② 5톤 화물트럭에 중량물을 싣던 중 적재함에서 떨어져 사망

- 화물이 적재되어 적재함 측면의 여유 공간이 좌, 우측 25cm 정도로 발 디딜 공간이 협소하여 적재함 이동 중 균형을 잃고 약 1m에서 떨어짐

- 적재함에 화물로 인해 이동로가 없는 경우 별도의 작업발판 등을 통해 안전한 작업공간 확보
- 떨어짐 위험장소에서 작업 시 안전모 지급·착용
- 단위화물 100kg 이상 화물을 싣는 작업 시 작업지휘자를 배치하여 안전작업 실시
