## 재해사례

## 달비계의 로프가 끊어져 떨어짐

조심조심  
코리아  
운수창고 통신업

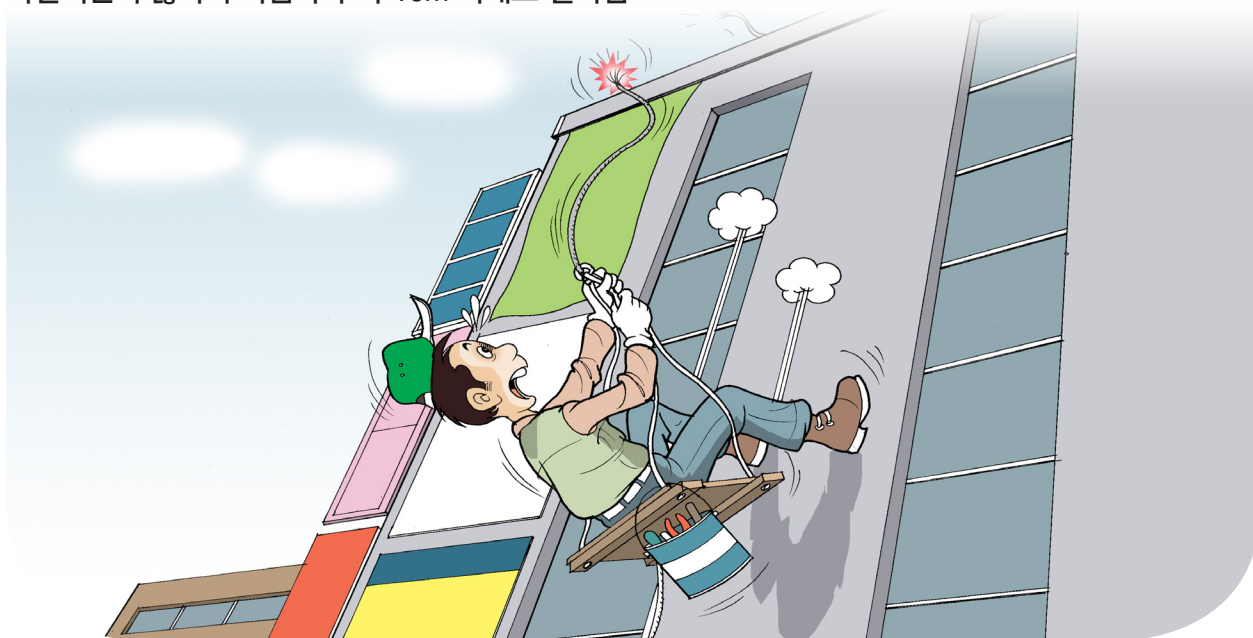
건물 외벽에서 달비계를 이용하여 현수막 고정작업 중 달비계의 로프가 옥상난간 모서리에 계속하여 마찰되면서 끊어져 작업자가 약 15m 아래로 떨어짐

- 달비계 작업 중 떨어짐 위험 방지를 위한 구멍줄이 미설치된 상태에서 안전대와 안전모를 착용하지 않은 상황에서 작업 실시
- 달비계의 로프가 매우 거칠고 날카로운 면이 있는 옥상난간 대리석 모서리에 마찰하면서 로프가 끊어짐  
※ 현장에서 합성비닐 받침대를 임시방편으로 덧대어 사용하다가 벗겨짐

- 떨어짐 위험을 방지하기 위하여 달비계에 구멍줄 및 안전대를 설치하고 작업 실시 <sup>1</sup>
- 달비계에서 작업자에게 작업을 시키는 경우, 해당 작업을 시작하기 전 「로프의 부착상태 및 매단 장치의 흔들림 상태」를 점검하고, 로프를 보호하는 충분하고도 튼튼한 받침대를 사용하도록 관리감독 및 안전교육 실시 <sup>2</sup>
- 안전모, 안전대 등 보호구 지급·착용 철저

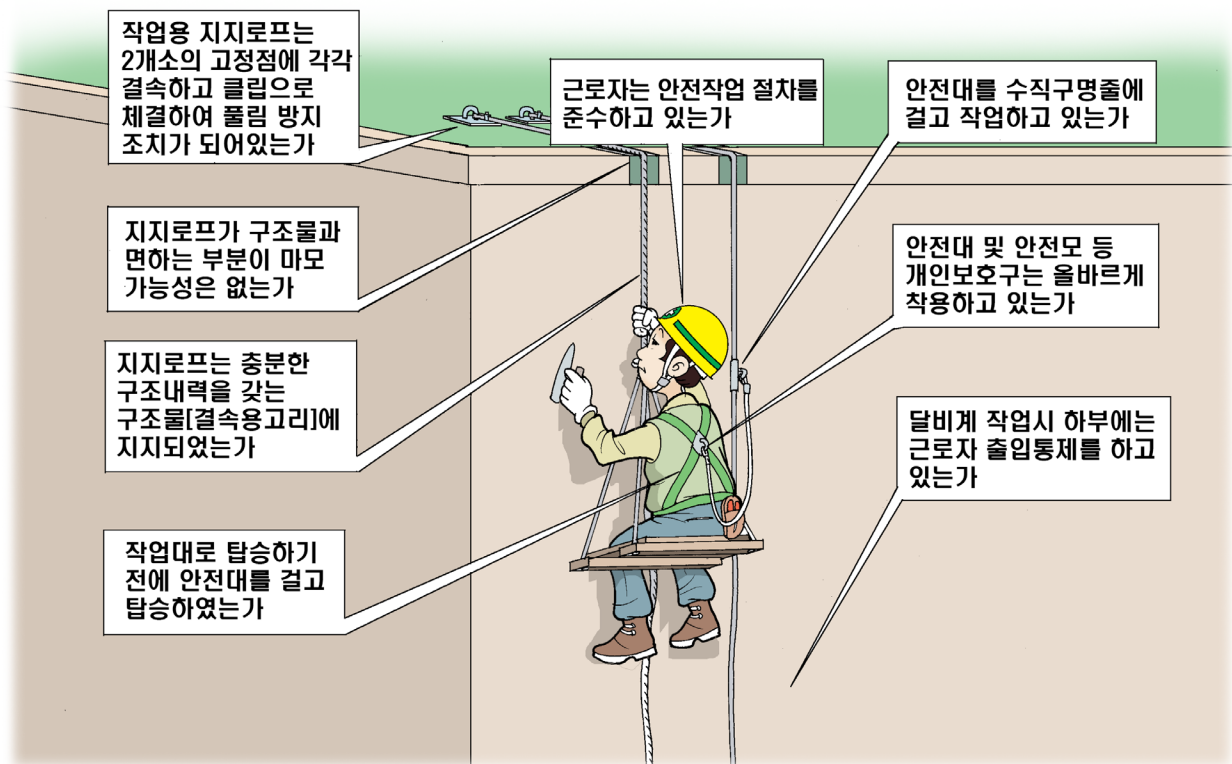
### ✓ 주요 점검 체크리스트

| 구분 | 위험요인 | 대책 |
|---|---|---|
| 물적<br>요인 | <ul style="list-style-type: none"> <li>달비계 지지로프가 손상되거나 부식되어 작업 중 끊어짐</li> <li>작업용 지지로프의 고정 구조물이 부서지면서 떨어짐</li> </ul> | <ul style="list-style-type: none"> <li>지지로프는 파단되지 않는 견고한 것 사용</li> <li>지지로프는 부서지거나 파단되지 않는 견고한 구조물에 체결, 모서리에는 보호용 받침 설치</li> </ul> |
| 작업<br>방법 | <ul style="list-style-type: none"> <li>건물 옥상 단부에서 달비계 작업대에 올라타려던 중 떨어짐</li> <li>작업용 지지로프의 결속부가 풀리면서 떨어짐</li> <li>수직 구멍줄 미설치하고 안전대 미체결 상태에서 작업 중 떨어짐</li> </ul> | <ul style="list-style-type: none"> <li>작업대에 탑승 전 안전대를 구멍줄에 체결</li> <li>지지로프는 2개소 이상 견고한 구조물에 체결하고 클립 등으로 풀리지 않게 고정</li> <li>수직 구멍줄 설치 후 안전대 체결 후 작업</li> </ul> |
