## 재해사례

# 폐기물 이송 벨트 컨베이어의 회전부에 끼임

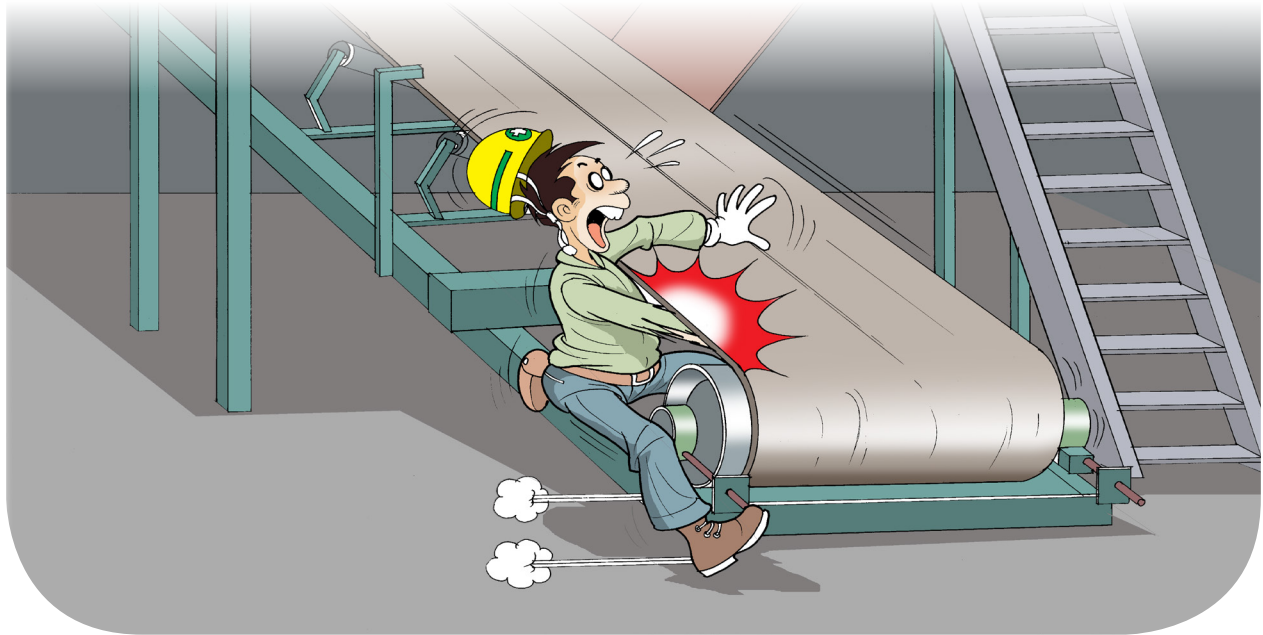
재활용 건축물 폐기물을 분쇄하여 이송하는 벨트 컨베이어 가동 상태에서 이물질 제거 등의 작업을 하는 도중 회전하는 테일롤러와 컨베이어 벨트 사이에 끼임

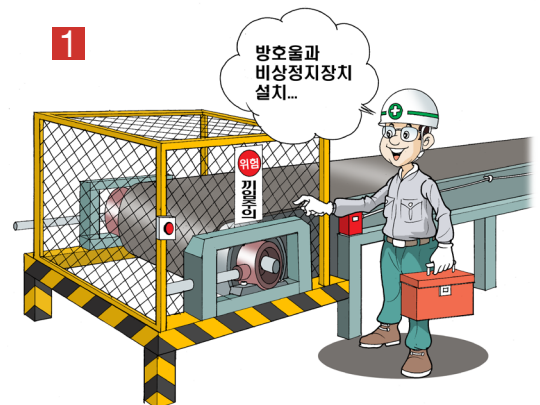
〈벨트 컨베이어 끼임점〉

- 벨트 컨베이어의 구동폴리(테일롤러) 및 컨베이어 장력조절장치에 방호덮개·울 등의 미설치 상태에서 컨베이어가 가동  
- 건축 폐기물의 고철 선별 이송 벨트 컨베이어 가동상태에서 청소 등의 작업을 수행하던 인력 파견업체 작업자의 작업복 등이 회전부에 맞음
- 컨베이어 운전을 정지할 수 있는 비상정지장치 미설치

- 컨베이어의 구동폴리, 장력조절장치 및 벨트 컨베이어 등 작업자에게 위험이 미칠 우려가 있는 부위에는 방호덮개·방호울 등 설치 <sup>1</sup>
- 작업자의 신체 일부가 말려드는 등 위험 우려가 있을 때 및 비상시 즉시 컨베이어의 운전을 정지시킬 수 있는 비상정지장치 설치
- 관리감독자를 통한 컨베이어 등을 사용한 작업 시, 작업 전 원동기·회전축·기어·폴리 등의 덮개, 울 등의 이상 유무를 점검 <sup>2</sup>

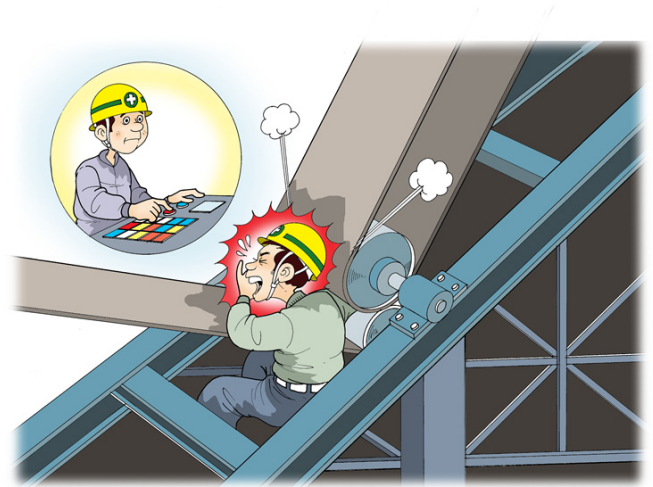
- 벨트 컨베이어는 모터 및 감속기 등을 이용하여 구동되는 기계이며, 드라이브 풀리와 테일 풀리 사이에 벨트를 끼워 회전하면서 재료, 부재료 등을 운반하는 기계장치다.
- 핵심 위험요인으로는 컨베이어 하부 퇴적물 청소 및 롤러 코팅제거 작업 중 끼임, 컨베이어 보수·점검 작업 중 끼임, 컨베이어 벨트 상면의 이물질 제거작업 중 떨어짐, 컨베이어 주변 통행, 이동 중 끼임위험 등이 있다.

| 항 목 | 세 부 조 치 내 역 |
|---|---|
| <b>컨베이어 안전조치</b><br> | <ol style="list-style-type: none"> <li>① 운반 퇴적물 근원적 발생방지를 위한 조치 <ul style="list-style-type: none"> <li>- 컨베이어 헤드 풀리의 벨트 상면에 스크레이퍼 설치</li> <li>- 임팩트 롤러 간격 개선으로 운반물 낙하 방지</li> </ul> </li> <li>② 불시기동방지를 위한 Local Key S/W 설치</li> <li>③ 테일 풀리, 헤드 풀리, 리턴 롤로 등 협착점에 방호울 및 방호가드 설치</li> <li>④ 컨베이어 전 라인에 비상정지 장치 설치(Pull Cord S/W)</li> <li>⑤ 컨베이어 장력조정을 위한 테이크업 장치 설치</li> <li>⑥ 화물 이탈방지 및 역주행방지장치 설치</li> </ol> |
| <b>컨베이어 보수점검 안전조치</b><br> | <ol style="list-style-type: none"> <li>① 컨베이어 롤러 코팅 및 하부 퇴적물 제거 작업 시 설비 가동 중지 후 청소작업 실시</li> <li>② 벨트 컨베이어는 연관설비(컨베이어·배합·호퍼·계량 등)와 연계 작동되므로 단독작업 금지</li> <li>③ 컨베이어 양측에 보수점검을 위한 통로 설치</li> <li>④ 급유, 이물질 제거 작업을 위한 작업대 및 안전한 승강설비(계단·사다리 등) 설치</li> <li>⑤ 컨베이어 트러블 발생 시 대응 매뉴얼 작성 및 교육</li> <li>⑥ 안전모 등 개인보호구 착용</li> </ol> |
