## 재해사례

## 채석장에서 떨어진 암석에 깔림

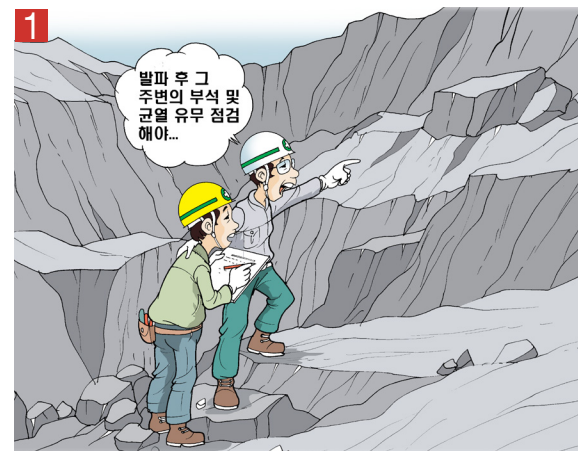
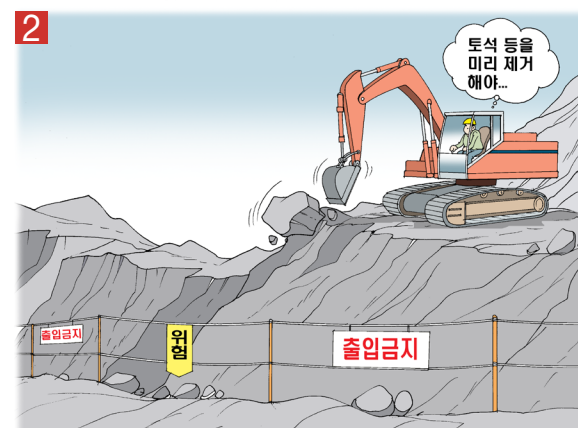
- 화약 발파 시 암벽에 가해진 충격과 굴삭기에서 전달된 진동 등의 외력에 의한 직접요인과 지반상태 등의 간접요인이 복합적으로 작용하여 암벽의 전리면을 따라 암벽에서 분리된 암괴(6.5톤)가 떨어짐

※ 암벽에 천공을 하고 폭약을 장입한 후 발파하여 충격으로 암벽에서 분리되어 떨어진 채석을 굴삭기로 덤프트럭에 상차하는 공정

- 채석작업을 하는 경우 근로자에게 발생할 우려가 있는 위험을 방지하기 위하여 발파 후 발파장소와 그 주변의 부석 및 균열의 유무와 상태를 점검 <sup>1</sup>
- 암반 떨어짐 등 위험예방을 위하여 토석 등을 미리 제거하거나, 근로자의 출입을 금지하는 등 위험 방지 조치 실시 <sup>2</sup>
- 작업장의 지형·지반 및 지층 상태 등에 대한 사전조사를 실시하고 그 결과를 기록·보존하고, 조사결과를 고려하여 작업계획서를 작성하고 그 계획에 따라 작업 실시
