## 재해사례

목재파쇄기의 동력전달장치  
돌출부에 감김

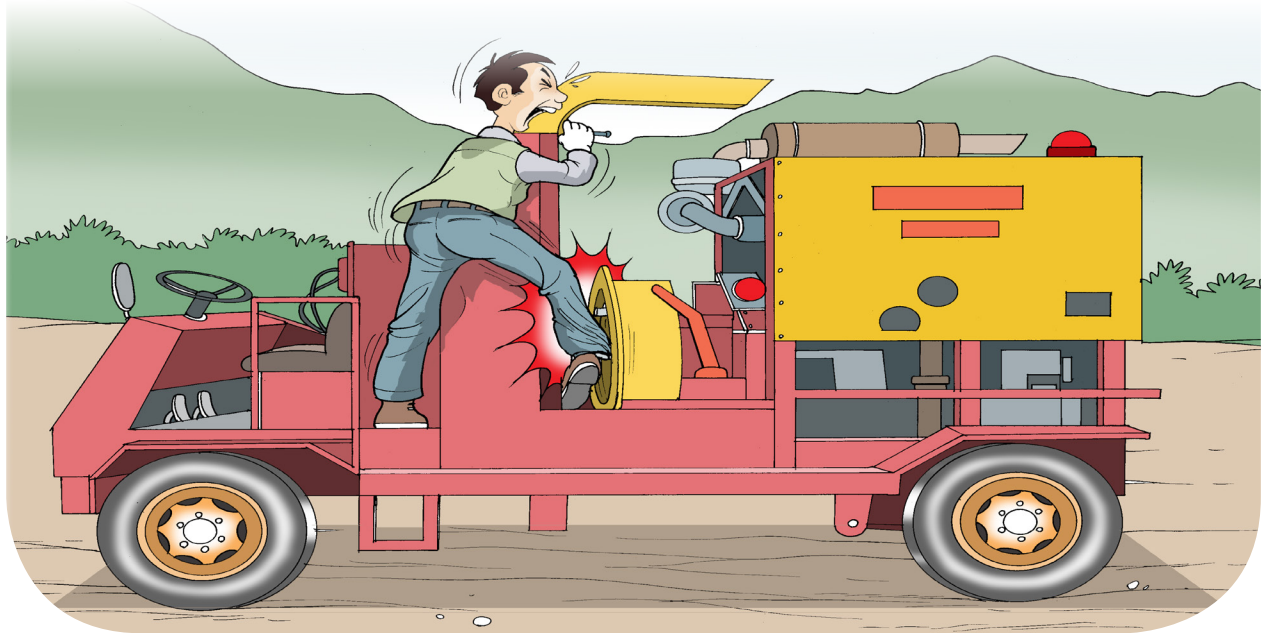
재선충병 목재 파쇄작업 현장에서 톱밥 배출구 방향 변경 등의 작업을 위해 목재 파쇄 차량의 측면에 작업자가 올라가던 중 파쇄기 동력전달장치인 폴리 돌출부에 작업복이 걸려 다리가 감김

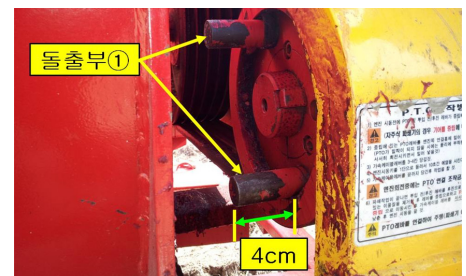
- 폴리 등의 동력전달장치에 부착되는 돌출부의 노출 및 조정 또는 그 외 유사 작업 시 운전정지 미실시
  - ※ 동력인출장치 : 엔진에서 발생한 동력을 차량 운행 등의 주목적 이외에 파쇄기 구동 등 부가적인 용도로 이용하기 위해 설치하는 장치
  - ※ 작업자는 그동안 파쇄기 운전과 관련된 업무에 관여하지 않음

〈폴리 돌출부(약 4cm)〉

- 원동기·회전축 등의 위험방지 조치 실시 <sup>1</sup>
  - 폴리 등에 부착되는 기계요소(돌출부)는 문함형 또는 덮개를 설치
  - ※ 덮개는 열고 닫을 수 있는 형태로 설치하여 “동력인출장치 연결”을 위해 동력전달장치 돌출부를 직접 조작하는 경우를 제외하고는 항상 닫혀진 상태로 유지
- 목재 파쇄기 등의 조정 또는 그 밖에 이와 유사한 작업을 할 때 작업자가 위험해질 우려가 있는 경우 해당 기계의 운전을 정지

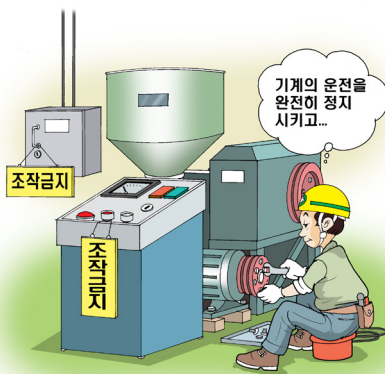
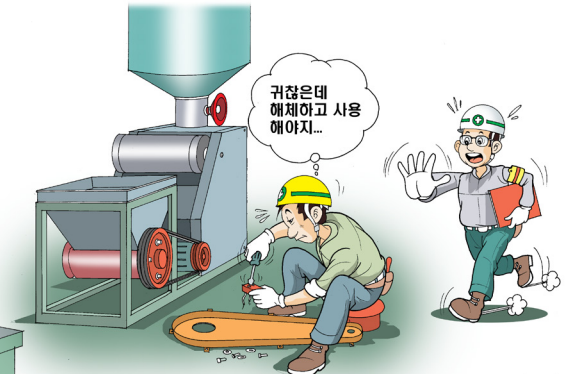
- 기계의 움직이는 부분들 사이, 움직이는 부분과 고정부분 사이에 신체 또는 신체의 일부분이 끼이거나, 물리거나, 말려 들어감으로 인해 발생하는 위험요인

- 기계기구의 동력전달 회전부 노출에 따른 재해위험
- 기계기구의 동력전달 방호덮개 등 해체 후 사용 중 재해위험
- 정비, 수리 등의 작업시 전원 미차단에 의한 재해위험

| 기인물별 | 요인별 | 사고발생 선행요인 | 대책 |
|---|---|---|---|
| | 물적요인 | 끼임·말림·감김위험 부위 노출 | 끼임위험 부위에 방호덮개, 울 설치 및 설치상태 관리 철저 |

| 기인물별 | 요인별 | 사고발생 선행요인 | 대책 |
|---|---|---|---|
| | 작업방법상 요인 | 가동 중 점검 또는 수리 | 작업수칙 준수<br>점검 수리 중 전원차단<br>기동스위치에 잠금장치 및 표지판 설치 |
