## 재해사례

# 컨베이어 이물질 제거 중 롤러에 작업복이 말림

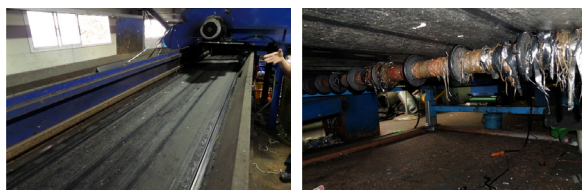
〈고속 컨베이어벨트 및 하부 가이드롤러 상태〉

- 고속 회전하는 컨베이어벨트 하단부로 별도의 운전정지 조치 없이 접근하여 청소작업 중 가이드롤러 고무 휠에 상의가 말림
  - 컨베이어벨트 하단부는 지면에서 높이 약 0.7m로 사고 당시 빗자루를 들고 꾸그러 앉은 상태로 작업

- 청소 등의 작업 시의 운전정지 **1**
  - 정비·청소 등의 작업 시 반드시 해당기계의 작동을 멈추고 작업을 실시
  - 운전 정지된 경우 타인에 의한 임의기동을 방지하기 위해 기동잠금 장치를 하고 그 열쇠를 별도 관리하거나 표지판을 설치하는 등 필요한 조치 실시
- 동력 작동 기계에 근로자의 머리카락·의복이 말려 들어갈 우려가 있는 경우 작업에 알맞은 작업모·작업복을 지급·착용토록 조치
- 신규채용 근로자에 대하여 안전작업절차 준수 및 작업 개시 전 점검에 관한 사항 등을 사전에 충분히 교육하여 작업에 투입 **2**
