## 재해사례

# 폐목재 지게차 운반 중 후방으로 떨어진 폐목에 맞음

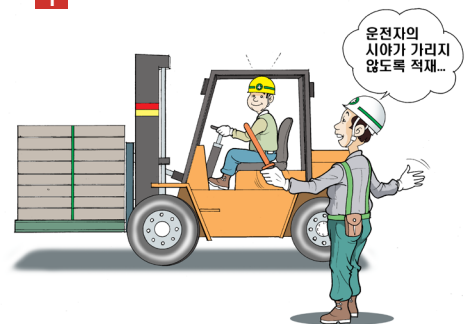
1

- 안전하중을 초과한 적재물을 운반중 지게차의 후륜이 들리자 적재물의 균형을 맞추기 위해 운전기사가 승차석이 아닌 지게차 후면(카운터 웨이트)에 탑승 후 불안전하게 적재된 폐목재가 떨어짐  
※ 폐목재(폐목, 팔레트 등 더미) : 3,500mm(W) X 2,300mm(L) X 3,200mm(H), 총중량 약 2,000kg
- 지게차 마스트 높이를 초과한 상태에서 불안정한 적재물을 싣고 운반작업 실시
- 지게차 작업 시 승차석이 아닌 위치에 작업자 탑승

- 지게차의 안전하중을 고려한 적재물 운반 : 적재물의 하중 중심이 전륜 중심축에서 멀어질수록 허용하중이 낮아지는 것을 감안하여 안전하중을 초과하지 않도록 적재
- 지게차의 적재물은 운전자의 전방시야가 가리지 않는 적정 높이로 제한하고, 부득이 한 경우라도 마스트 이상으로 적재하지 않으며, 전방시야를 가릴 경우 신호수를 두도록 조치 **1**
- 승차석이 아닌 위치에 작업자 탑승 금지 실시 **2**
- 지게차 작업 중 떨어짐·넘어짐·물체의 맞음 등 위험 예방대책이 포함된 작업계획서를 작성하고 그 계획에 따라 작업 수행 및 그 내용은 당해 작업자에게 교육 실시
