## 재해사례

## 금속 모형절단기와 천장크레인의 벽체기둥 사이에 끼임

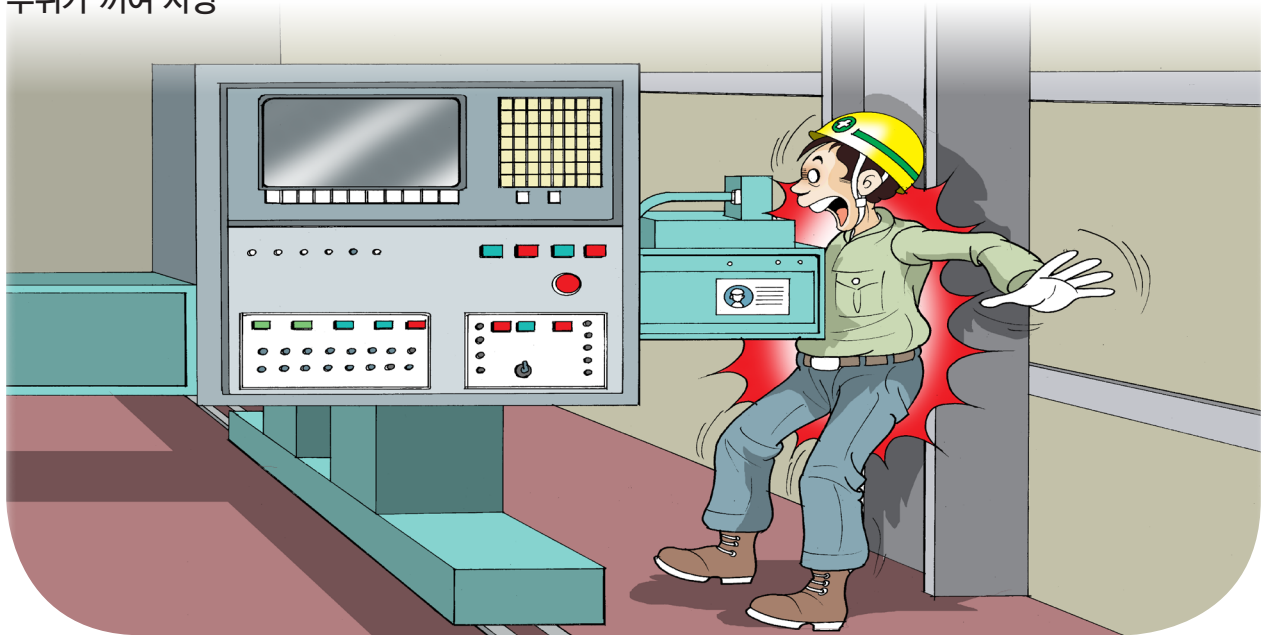
금속철판을 원하는 모형으로 절단하는 모형절단기를 조작하여 주행하는 상태에서 작업자가 모형절단기 주변 통로를 따라 이동하던 중 주행하는 모형절단기의 메인 빔과 천장크레인의 벽체기둥 사이에 가슴 부위가 끼여 사망

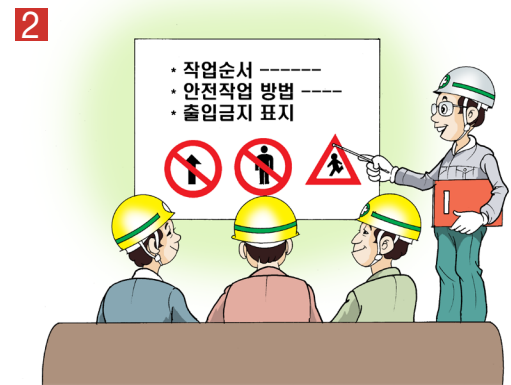
- 작업장 벽면 통로에 근접하여 주행(주행 속도 9m/min)하는 모형절단기 메인 빔 돌기부와 천장크레인 벽체 기둥에 접촉하는 부분의 통로 폭이 10cm로 안전통로가 확보되지 않은 곳으로 이동

※ 근무기간 2개월 미만의 미숙련 외국인 근로자가 해당설비에 대한 작업순서 및 위험성 등에 대한 인지 미흡

- 작업장 내 안전통로의 설치 <sup>1</sup>
  - 모형절단기의 Lay-out 재설계 또는 천장크레인 벽체기둥과 접촉하는 부분의 통로 폭이 0.4m 이상이 되도록 안전통로를 설치하고 항상 사용할 수 있는 상태로 유지 또는 작업통로가 아니면 출입금지 조치
- 작업 안전수칙 제정 및 교육 실시 <sup>2</sup>
  - 해당설비에 대한 작업순서 등이 포함된 작업안전수칙을 작성하고 근로자 (외국인 포함)에게 교육을 실시하여 작업자가 작업안전수칙을 준수할 수 있도록 조치

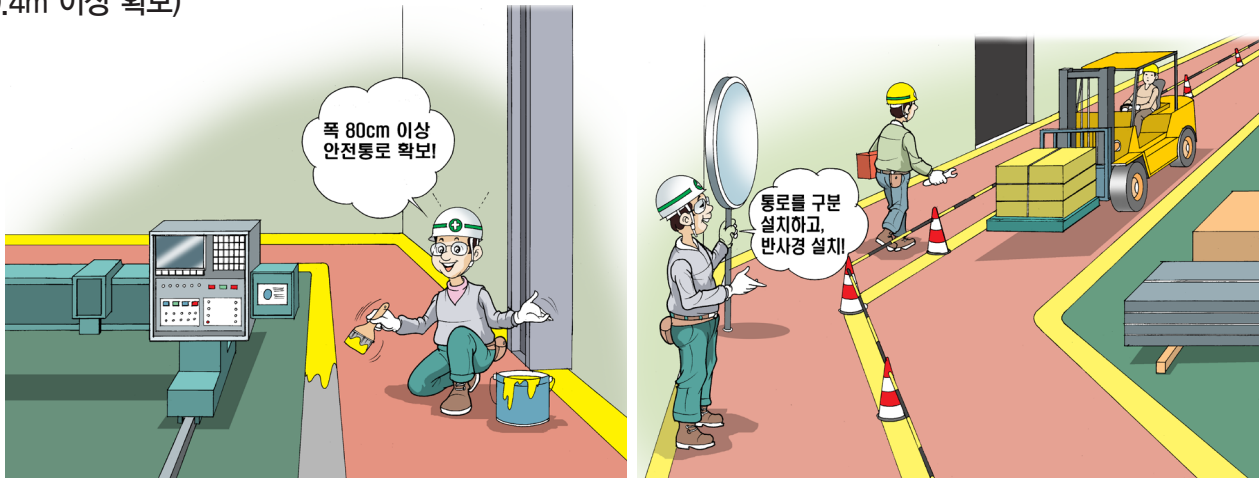
- 작업장으로 통하는 장소 또는 작업장 내에 안전한 통로를 설치하고 항상 사용 가능한 상태로 유지
- 통로의 주요 부분에는 통로표시(비상구, 비상통로에는 비상용 표시)
- 근로자가 안전하게 통행할 수 있도록 75럭스 이상의 채광 또는 조명 설치
- 통로 면으로부터 높이 2m 이내에 장애물 제거
- 통로 바닥에 전선 또는 이동전선의 설치 및 사용 금지
- 크레인 등 주행하는 설비와 건설물(벽 등) 사이에 통로는 0.6m 이상 확보(건설물 기둥과 접촉하는 부분은 0.4m 이상 확보)
