## 재해사례 (삼각인양기)

# 거푸집 인양 중 넘어진 삼각인양기에 부딪힘

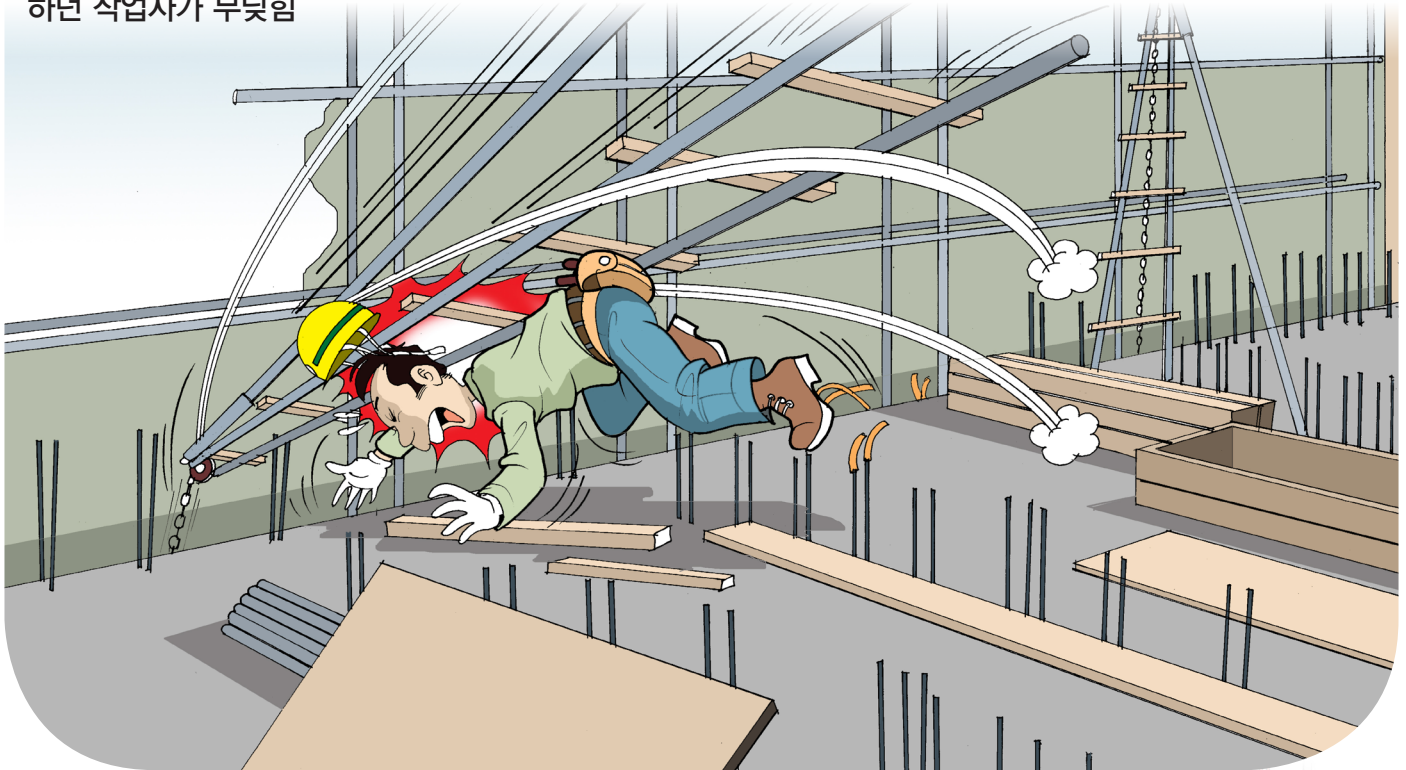
삼각인양기 2개로 대형거푸집 인양 중 콘크리트 외벽에 붙어 있는 대형 거푸집(11.8m×3.25m, 약 700kg)이 자중에 의해 떨어지자 한쪽 면만 고정된 삼각인양기가 함께 넘어지며 근처 슬래브 단부에서 비계 연장 작업을 하던 작업자가 부딪힘

- 대형 거푸집 인양고리 2개소 중 한 개소만 삼각인양기 체인블록 체결
- 위험 작업구간 내 타작업자 접근 금지 조치 미흡
- 중량물 취급에 대한 작업계획서 미작성 및 작업 지휘자 미지정

- 슬래브 단부에 설치된 삼각인양기와 외벽 대형거푸집에 설치된 인양고리를 견고히 고정
- 자중에 의해 처지거나 줄결이 불량 등에 의한 떨어짐, 무너짐 등의 방지조치를 하고 외벽 대형거푸집 인양·설치 작업 실시
- 외벽거푸집 인양고리 2개소 모두에 삼각인양기 체인블록을 체결

- 해당 작업에서 비계연장 설치와 외벽거푸집 인양이 동시에 이루어지지 않도록 위험작업 구간에 타 작업자 접근금지 철저
- 작업계획서 작성 및 지휘자 지정을 통한 안전작업 실시

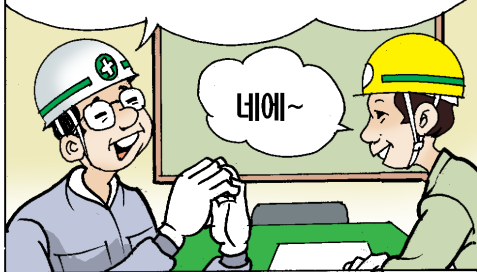
먼저 삼각인양기 2개를 거푸집 인양고리 양 방향에 각각 균형맞게 설치하고 고정한 상태에서 인양하도록 해

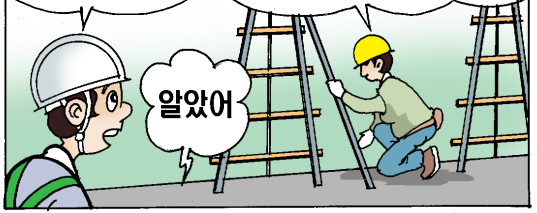
외벽 거푸집 인양고리 2개소 모두에 삼각인양기 체인블럭을 체결해야 하는데..

OK~ 한쪽은 고정했고.. 이봐 이제 쌍줄비계 안으로 들어가 슬라브에 고정된 거푸집 고정 철선 제거해~

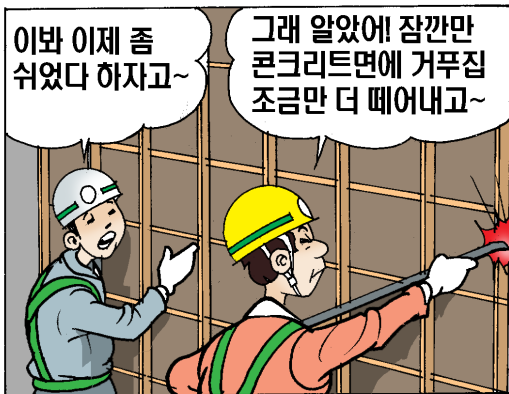
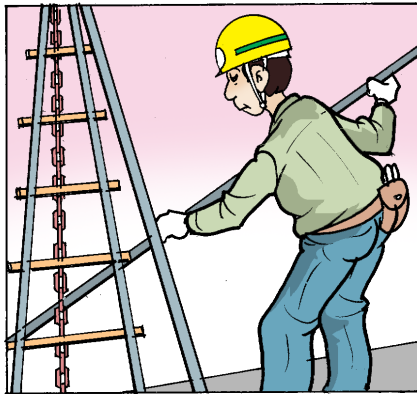
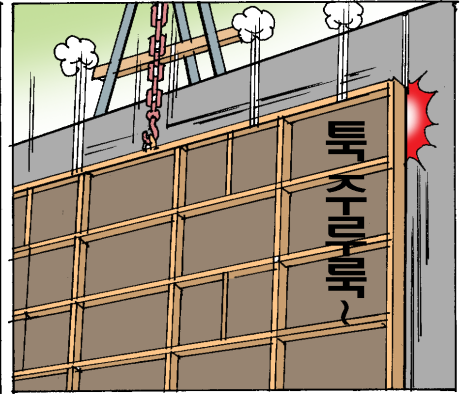
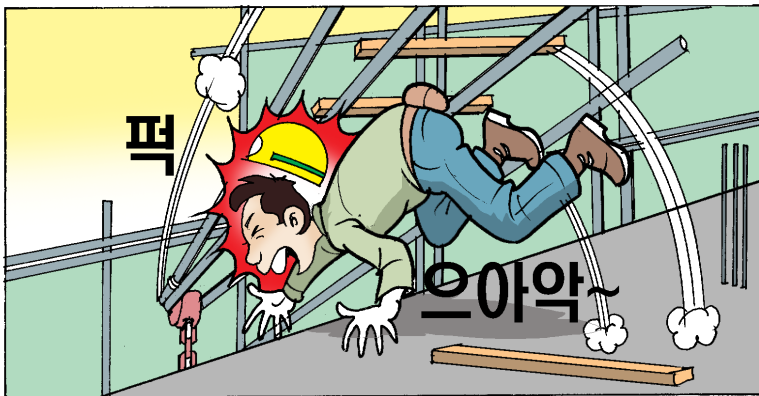
이번 사고는 삼각인양기 2개로 외벽거푸집 인양 중 인양기 1개가 쓰러져 근처 작업자가 부딪혀 사망한 재해입니다.

삼각인양기로 외벽 거푸집 인양시에는 안전작업절차를 준수하고 동일한 장소에서 타 작업이 동시행 이루어지지 않도록 하여야 합니다.
