## 재해사례

## 저압활선작업 중 충전부 접촉으로 감전

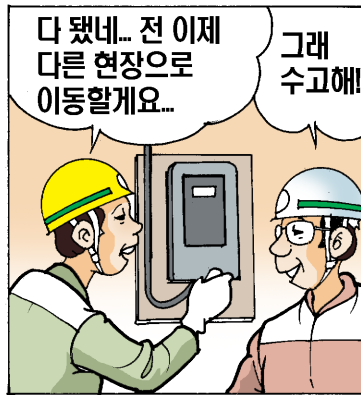
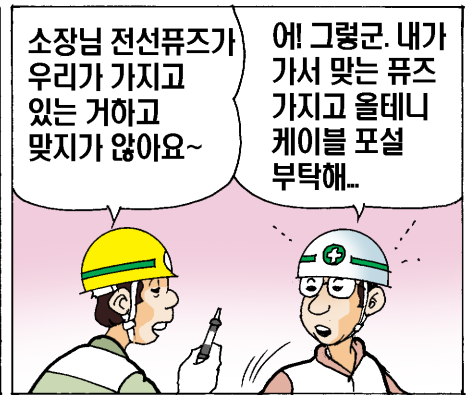
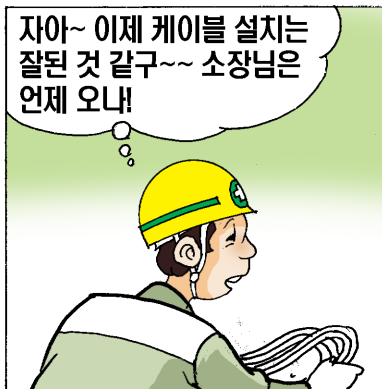
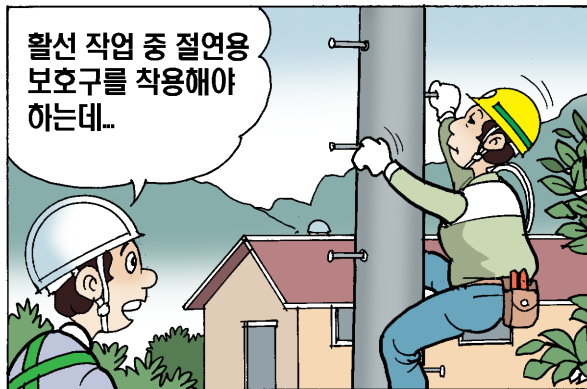
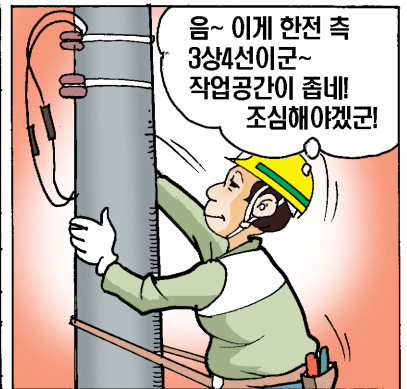
이번 사고는 저압전기  
인입 공사현장에서  
활선의 결선작업 중  
전원선에 접촉되어  
감전된 재해입니다.

충전전로에서 활선작업을  
할 경우에 반드시 절연용  
보호구를 착용하고,  
또한 작업 전 점검, 보호구  
착용 및 방호구 설치,  
안전대책 등 전기작업  
안전계획서를 작성하고  
준수하여 작업하여야  
합니다.
