## 재해사례

# 토사 야적장에서 성토 지반이 무너져 매몰

조심조심  
코리아  
서비스업

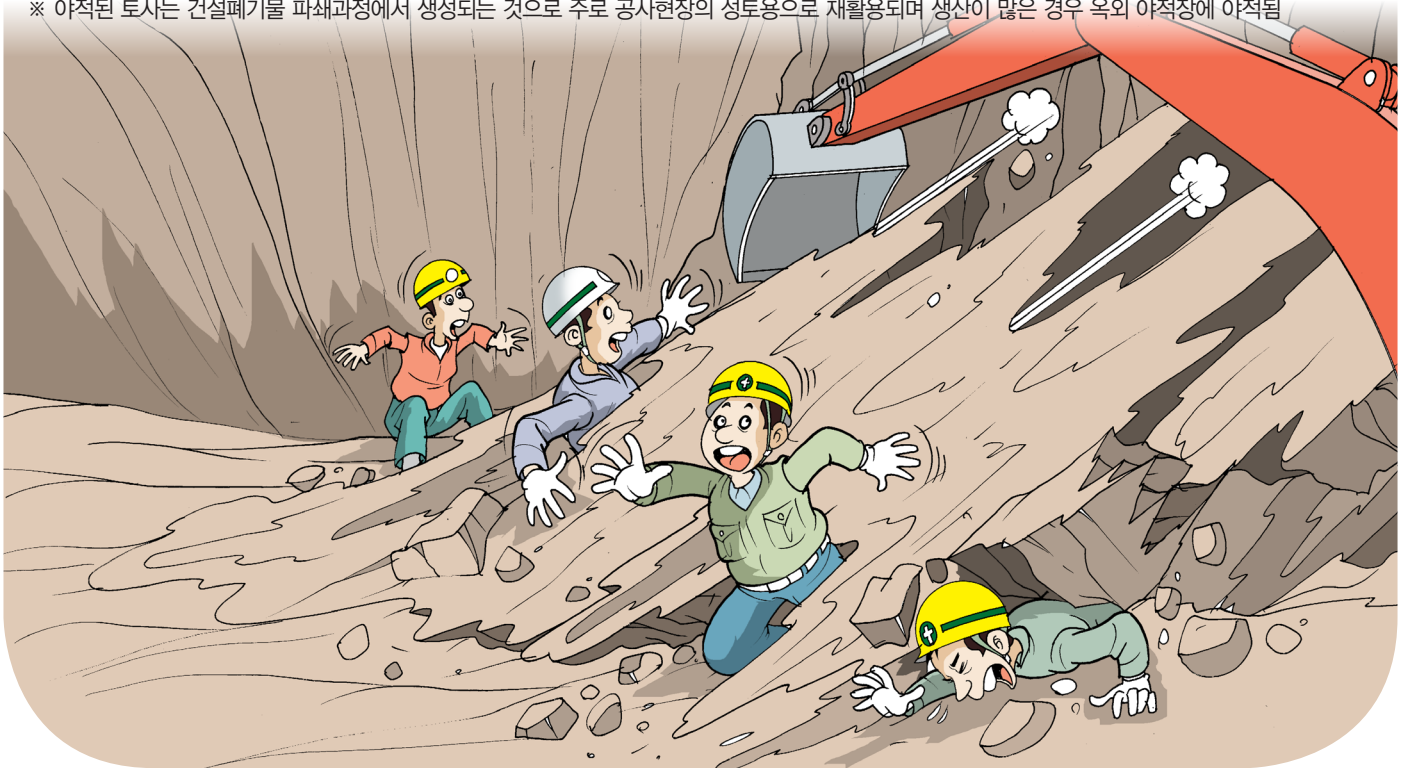
굴삭기(4대)를 이용하여 야적된 토사를 절취, 제거하는 과정에서 하부에 묻혀 있는 배관의 누수부분을 찾던 중 주변의 성토(법면)지반이 무너지면서 약 40m³ 토사에 매몰

※ 야적된 토사는 건설폐기물 파쇄과정에서 생성되는 것으로 주로 공사현장의 성토용으로 재활용되며 생산이 많은 경우 옥외 야적장에 야적됨

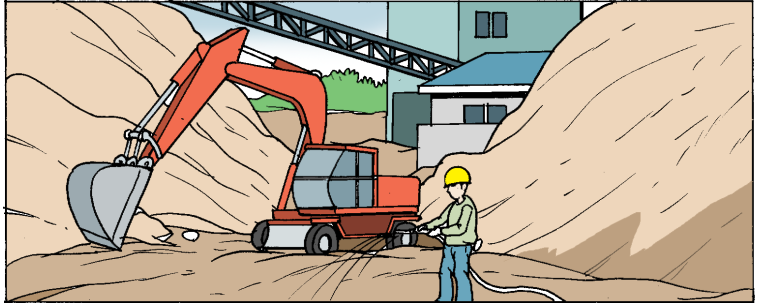
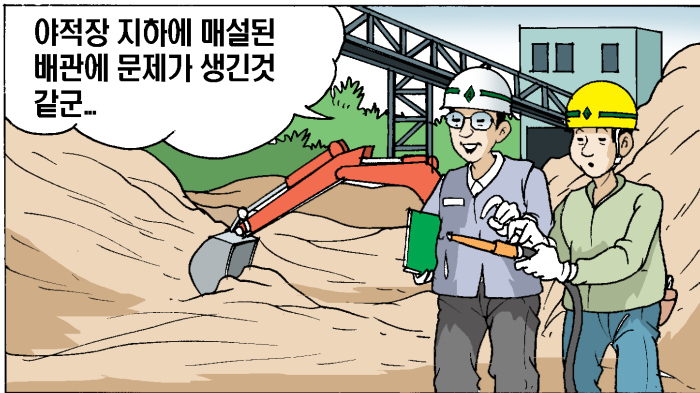
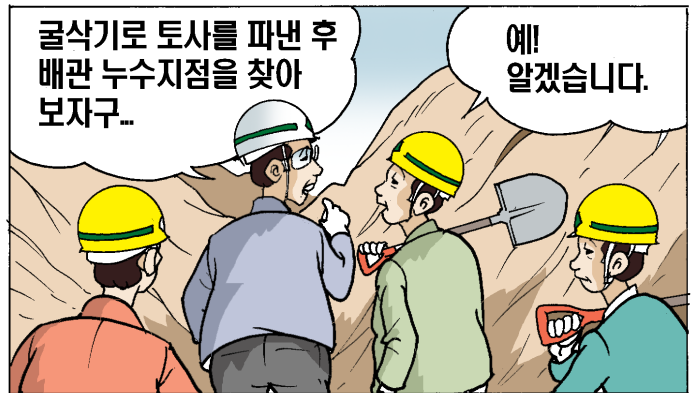
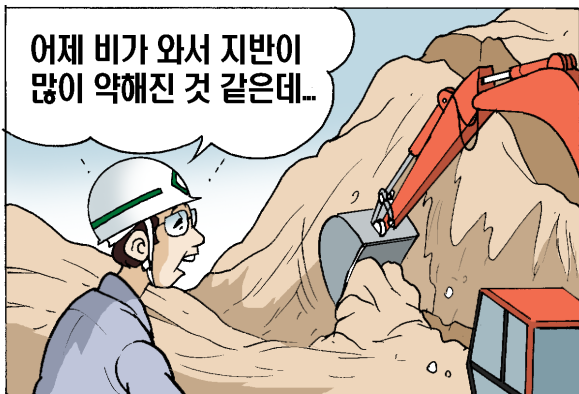
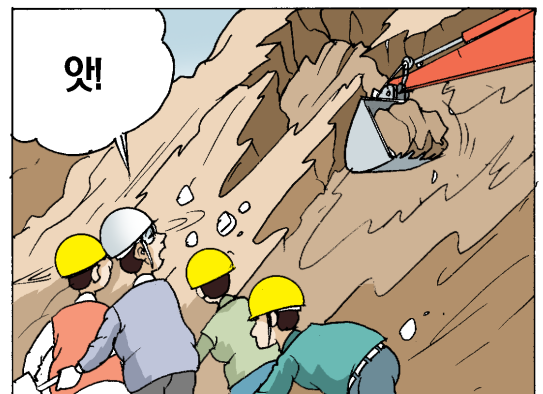
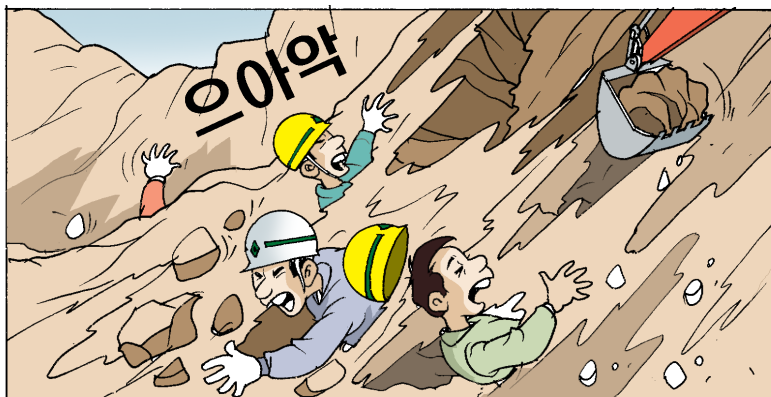
이번 재해는  
성토 지반 절취, 제거  
과정에서 지반이 무너져  
3명 사망, 1명이 부상당한  
재해입니다.

재해 발생 작업은 건설폐기물 중 부산물 성토 야적장에서 살수  
배관 누수부분을 찾는 작업입니다.

지반 무너짐에 의해  
위험해 질 우려가  
있는 경우 안전한  
굴착면 경사를 유지  
하고, 빗물 등의 침투  
방지 조치를 철저히  
하여야 합니다.
