## 재해사례

## 통신관로 매설작업 중 굴삭기에 부딪힘

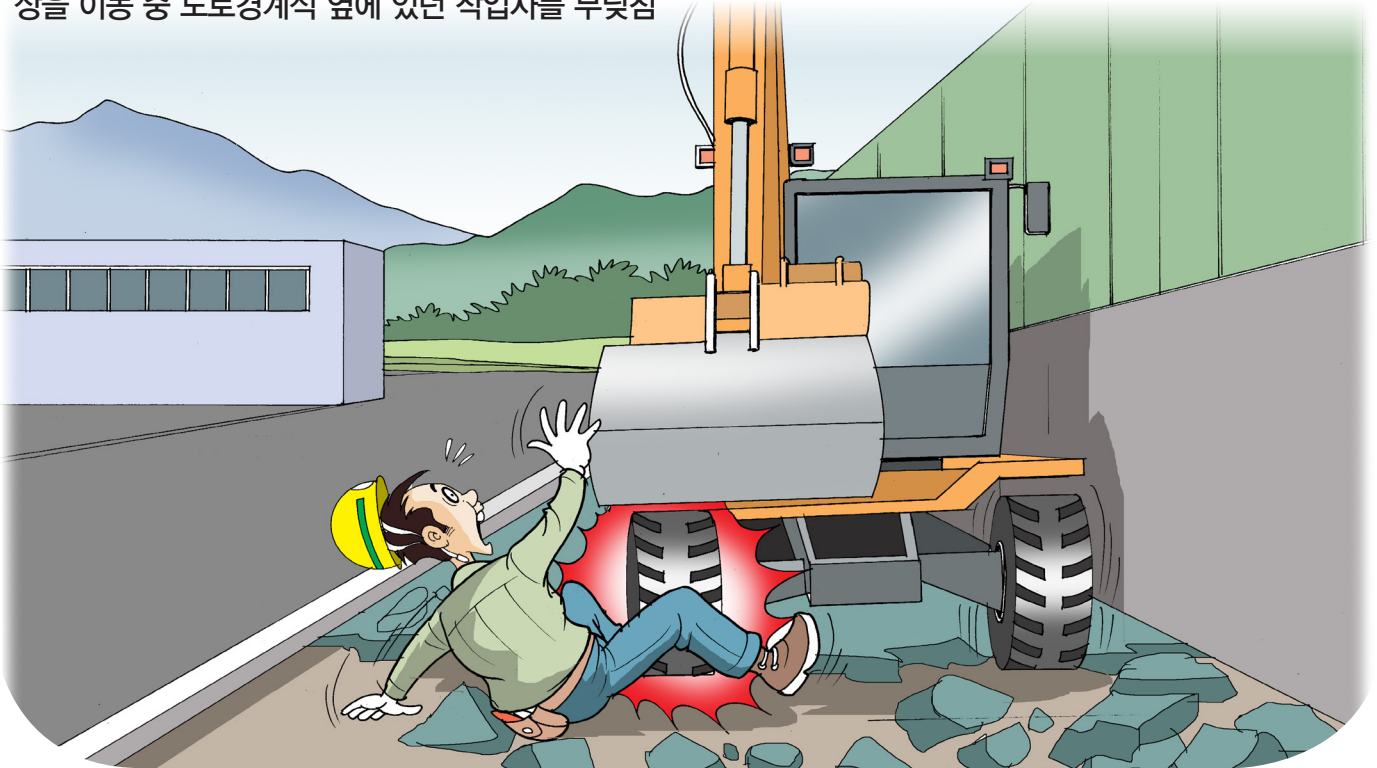
광 관로공사 현장에서 미니굴삭기가 기존 투스콘 포장면을 따라가며 투스콘을 걷어내면 도로변에 있는 굴삭기가 덤프트럭에 적재하는 방식으로 작업을 진행하던 중, 굴삭기(타이어식)가 Microduct관을 이동시키기 위해 도로 상을 이동 중 도로경계석 옆에 있던 작업자를 부딪침

- 차량계 건설기계 접촉방지조치 미실시
  - 굴삭기와의 접촉 위험이 있는 장소에 근로자 출입금지 조치 미흡, 유도자가 배치되지 않은 상태에서 작업자가 이동 중 전진하는 굴삭기와 부딪힘

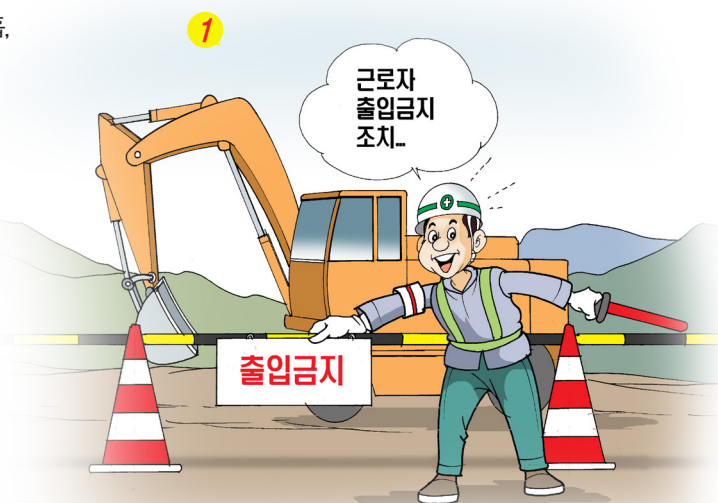
- 차량계 건설기계를 사용하는 작업장소에 근로자 출입 금지 조치
- 유도자를 배치하여 일정한 신호, 위험장소 통제 등을 통한 안전작업 실시

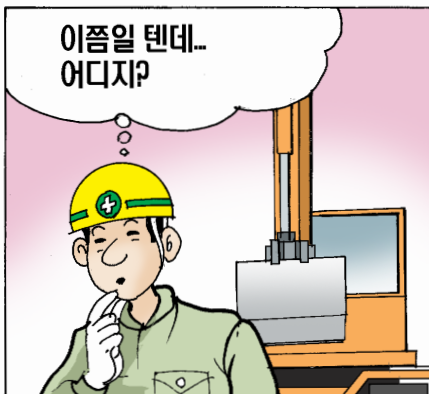
버킷 때문에 운전석에서  
보이지 않는 부분이  
있네요!
