## 재해사례

## 철도 설비 보수 중 열차에 부딪힘

# 철도 설비 보수작업시 감시인을 배치하세요!

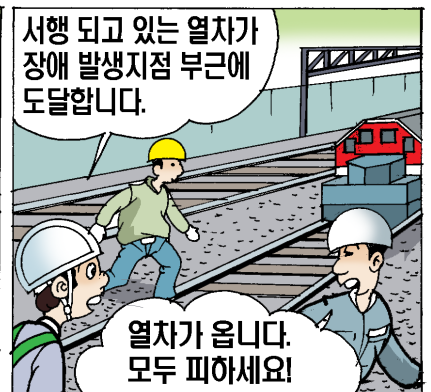
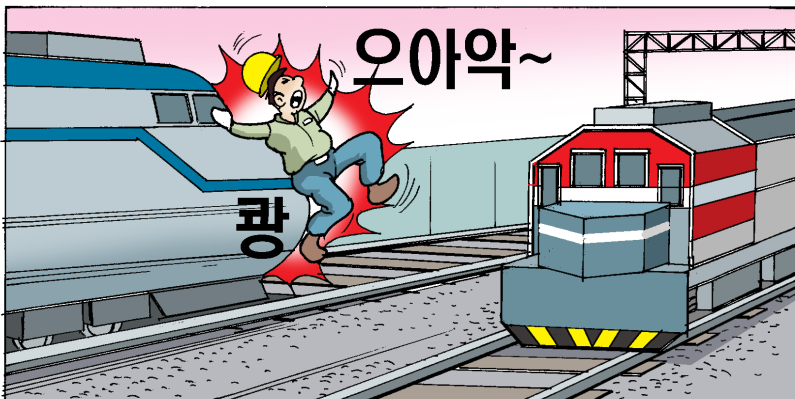
서행 되고 있는 열차가 장애 발생지점 부근에 도달합니다.

열차가 옵니다. 모두 피하세요!

열차 운행에 따른 부딪힘 위험이 있는 곳에서 작업을 할 때에는 감시인을 배치하여 열차 진입의 위험을 미리 알려 대피토록 하고, 작업 전 안전한 대피 공간을 확보하는 조치도 필요합니다.
