## 재해사례

## 와이어로프 파단으로 인양 자재에 맞음

경기장 신축공사 현장에서 시스템 써포트 명에 자재를 타워크레인으로 인양작업 중 와이어로프(Ø16mm)가 끊어져 자재와 훅 블록이 떨어져 지상에서 작업 중인 작업자가 맞음

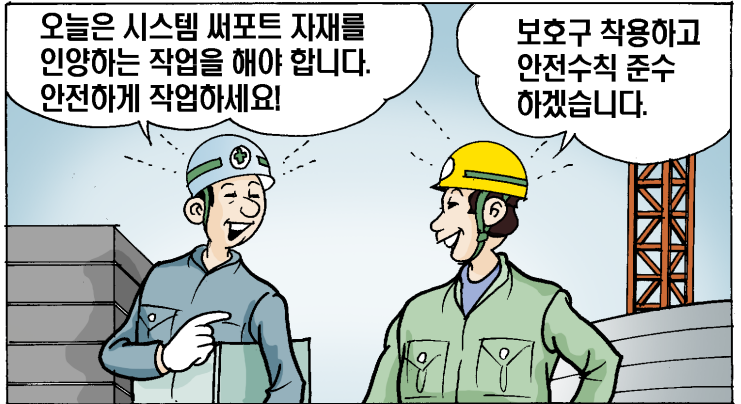
오늘은 시스템 써포트 자재를  
인양하는 작업을 해야 합니다.  
안전하게 작업하세요!

보호구 착용하고  
안전수칙 준수  
하겠습니다.

자재를 섬유 로프로  
2줄로 걸어서 훅에  
잘 걸어야지~  
인양 중 탈락하면  
안 되잖아~

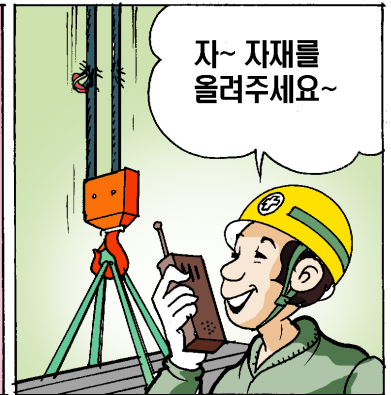
자~ 자재를  
올려주세요~

알았어요~
