## 재해사례

(조적 벽체)

## 조적조 칸막이 벽체 해체 중 떨어진 벽체에 맞음

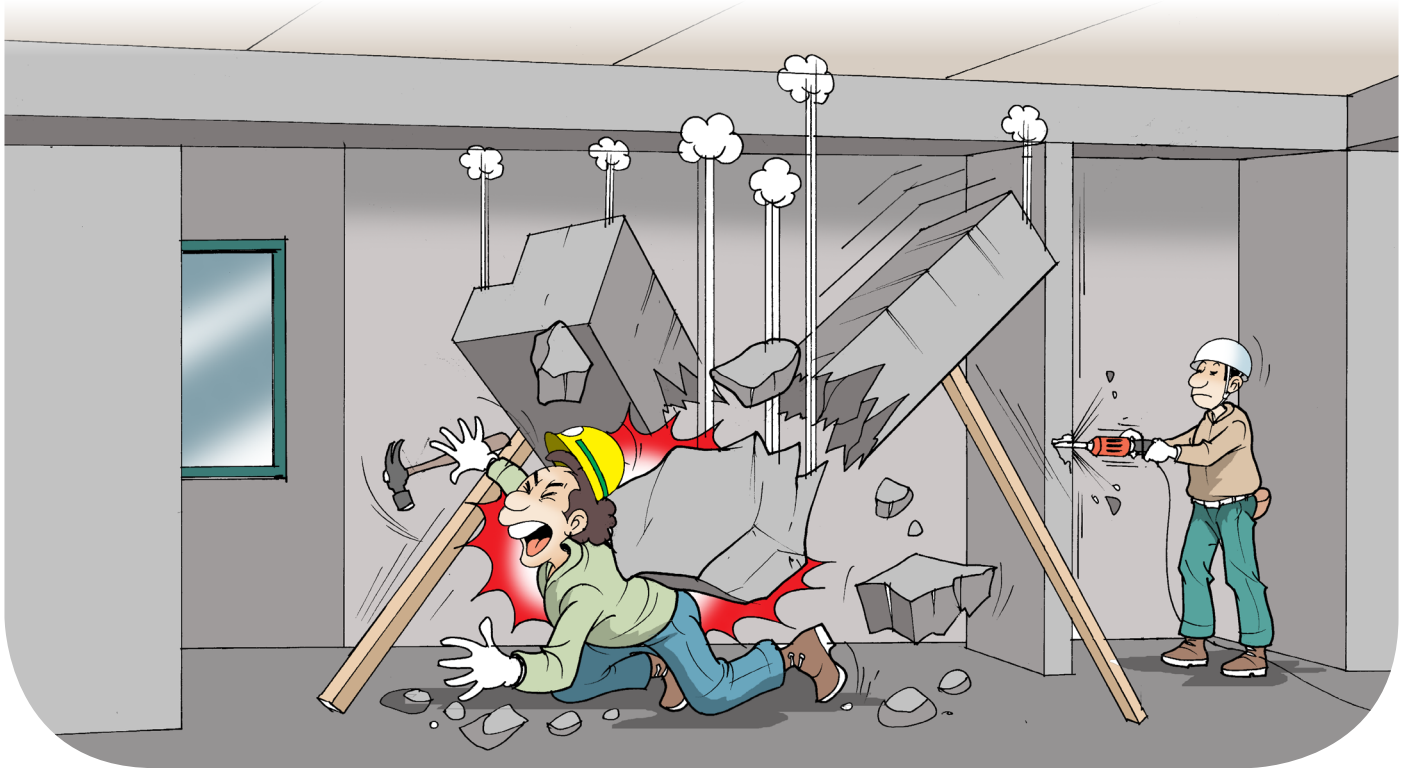
내부 리모델링 공사 현장에서 칸막이 조적 벽체 철거 잔재물을 외부로 반출하는 작업을 하던 중 계단실 인근에서 전일 절단한 상부 칸막이 조적 벽체가 떨어져 작업자가 맞음

— 무너짐·물체 떨어짐의 위험이 높은 건물 칸막이 벽체 등의 해체 작업시 사전 안전점검, 안전성평가를 실시하여 전일 절단한 칸막이 벽체 등의 위험성을 제거하고 작업 실시

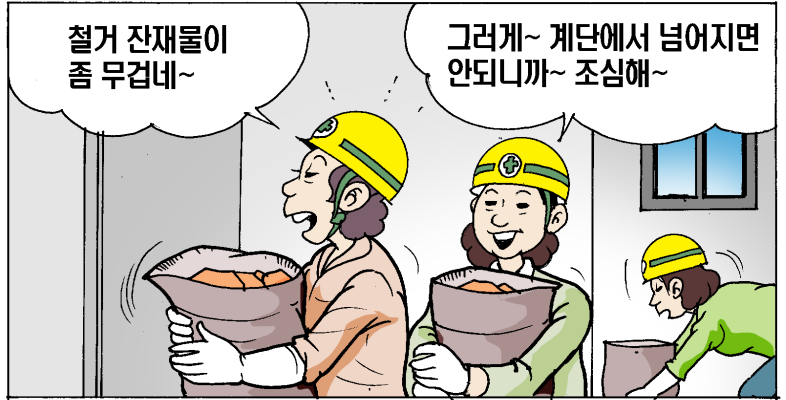
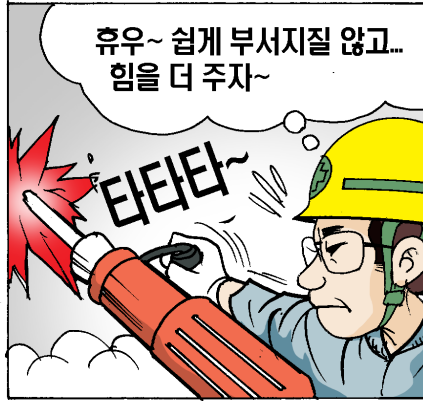
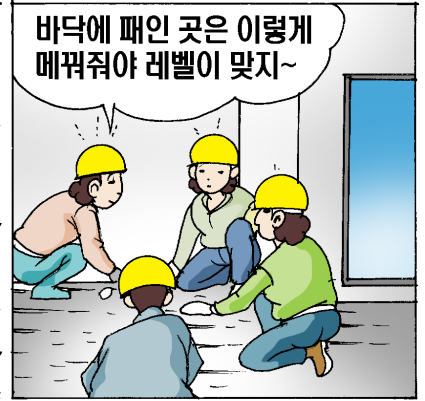
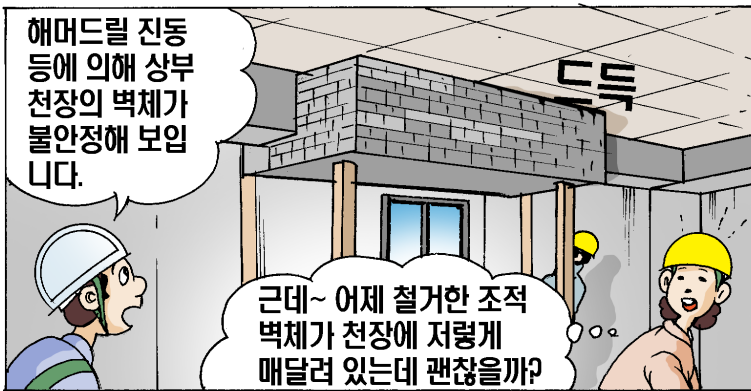
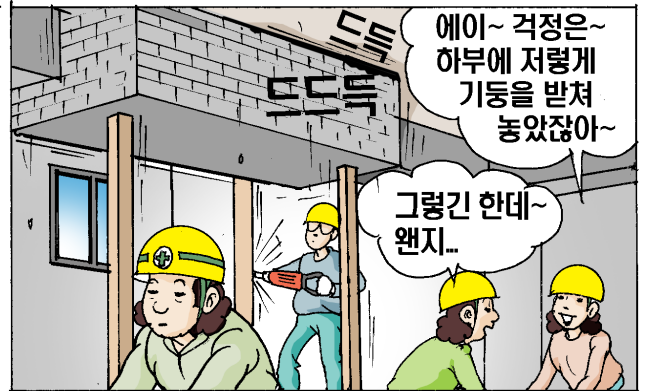
이번 사고는 조적 벽체 해체 중 전일 절단한 상부 칸막이 벽체가 떨어져 1명이 맞아 사망한 재해입니다.

철거 잔재물이 좀 무겁네~

그렇게~ 계단에서 넘어지면 안되니까~ 조심해~

무너지거나 떨어질 위험이 높은 벽체 해체작업시 사전조사를 통해 위험요인 제거, 안전 작업방법 등 대책을 수립한 후 작업하여야 합니다.
