## 재해사례

## 주차타워 내부 용접 중 하강하는 리프트에 끼임

호텔 신축공사 현장의 주차타워 내부의 차량 운반용 리프트 주행로에 인접하여 소방배관 용접작업 중 자재운반을 위해 내려오던 리프트에 머리가 끼임

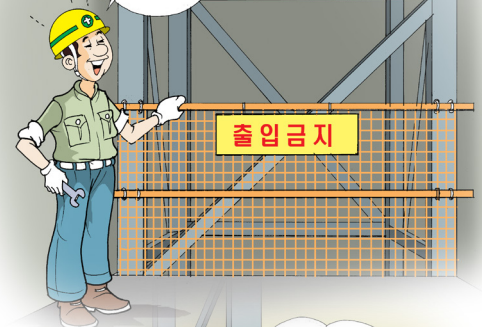
1

근로자가 끼임 위험이 있는 장소에 방책 등을 설치

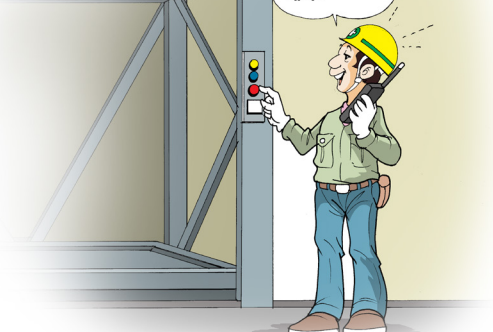
2

신호에 따라 운행할 수 있도록 신호수 및 운전원 배치

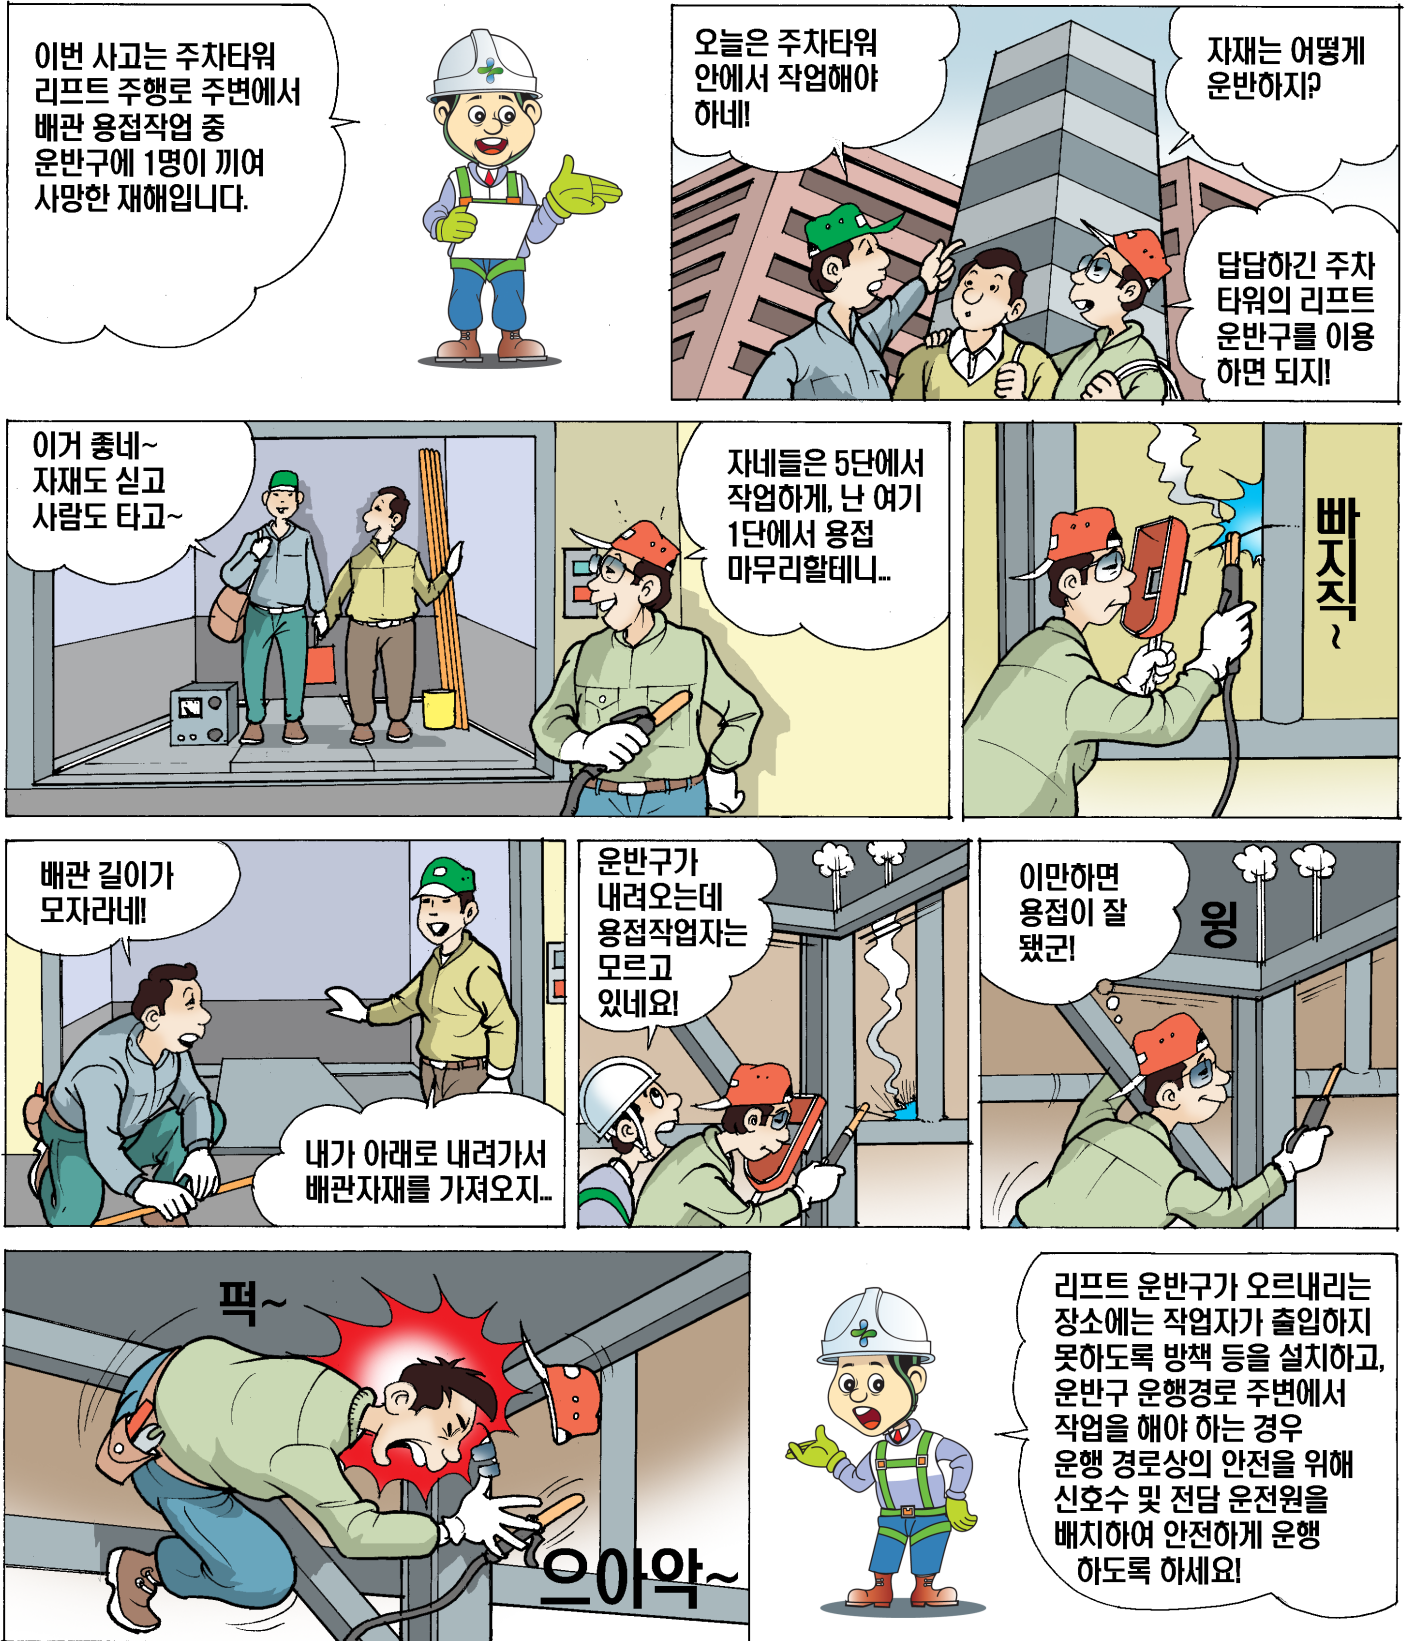
# 주차타워 내부 용접 중 하강하는 리프트에 끼임 리프트 주행로 근접작업시 신호수 배치 등 사전 안전조치를 철저히 하세요!
