## 재해사례

# 경사로에 정차한 덤프트럭이 굴러 내려가 끼임

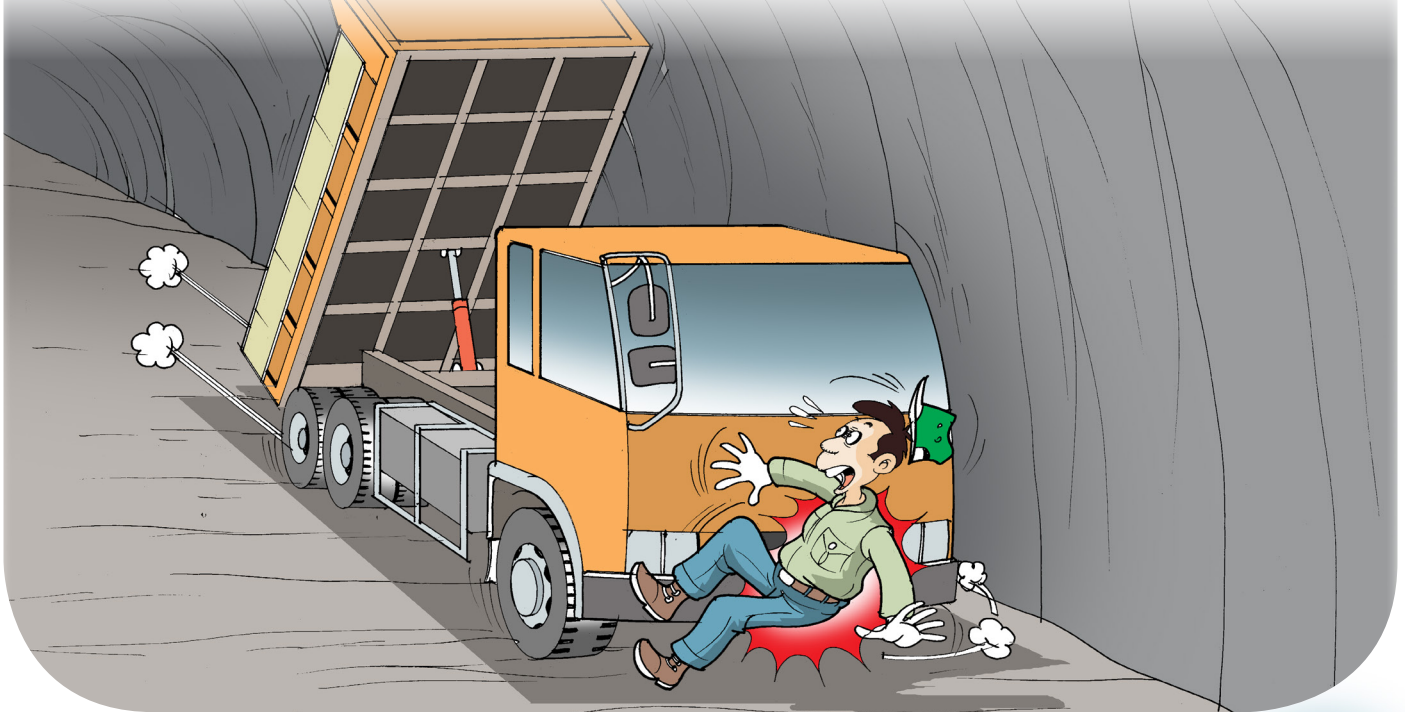
터널공사 현장에서 버력을 반출하기 위하여 사갱 내부 경사진 가설도로(종단구배 : 12%)에 덤프트럭을 정차한 후 적재함을 확인하기 위하여 운전석에서 내려 이동하던 중 덤프트럭이 경사진 아래로 굴러(약 50m)가면서 운전원이 깔림

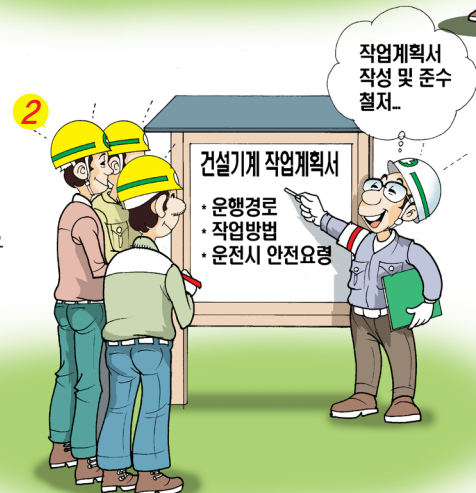
- 차량계 건설기계의 운전원은 경사진 가설도로에 정차할 때에는 가급적 운전석을 이탈하여서는 안 되며, 부득이 운전석을 이탈하는 경우 시동을 정지, 고임목, 브레이크를 확실하게 걸는 등 구름방지조치 철저

- 차량계 건설기계를 사용하는 작업을 할 때 기계의 종류 및 성능, 운행경로, 작업방법 등에 대한 작업계획서를 작성하고 준수
