## 재해사례

# 거푸집이 넘어져 비계 위 작업자 떨어짐

# 거푸집 조립, 구조 검토 후 조립도를 작성하세요!

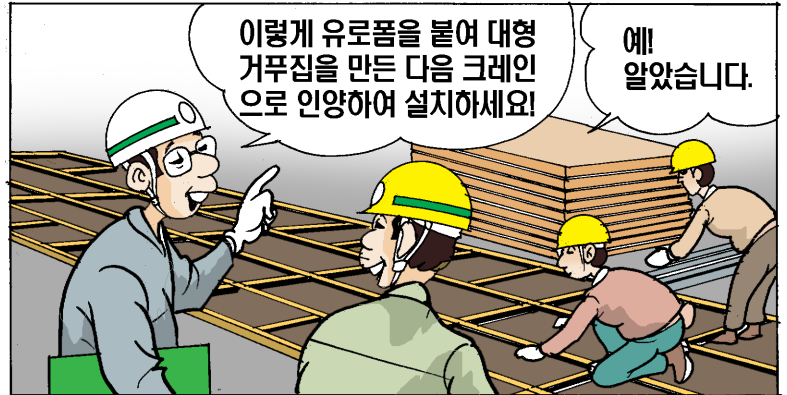
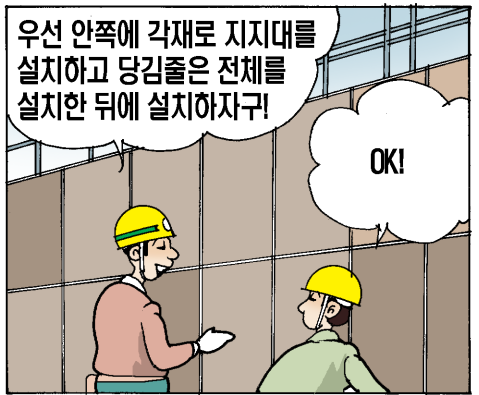
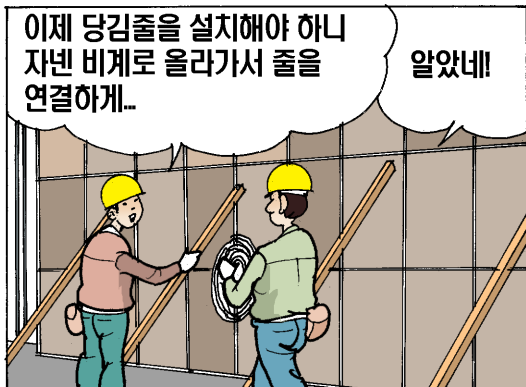
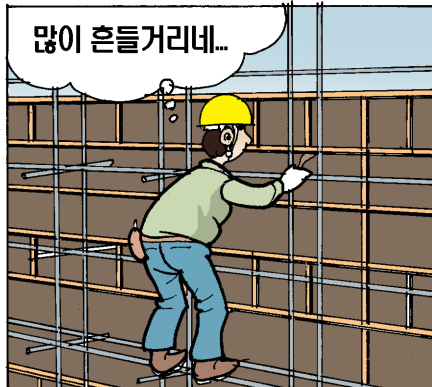
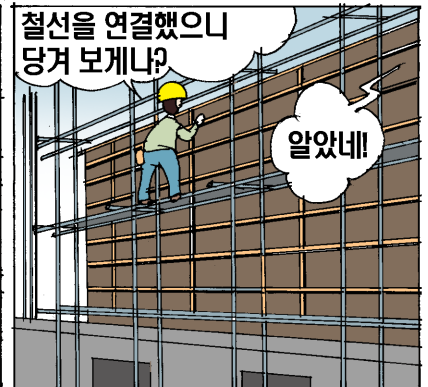
이번 사고는 외벽 거푸집이 무너지며 비계 위에서 작업 중이던 작업자 1명이 떨어져 사망한 재해입니다.

거푸집을 조립하는 경우에는 거푸집이 외력에 견딜수 있거나, 넘어지지 않도록 견고한 구조의 긴결재, 버팀대 또는 지지대를 설치 하는 등 필요한 조치를 하고 작업을 하여야 합니다.
