## 재해사례

지게차 운반 중 합판 묶음이 떨어져  
깔림

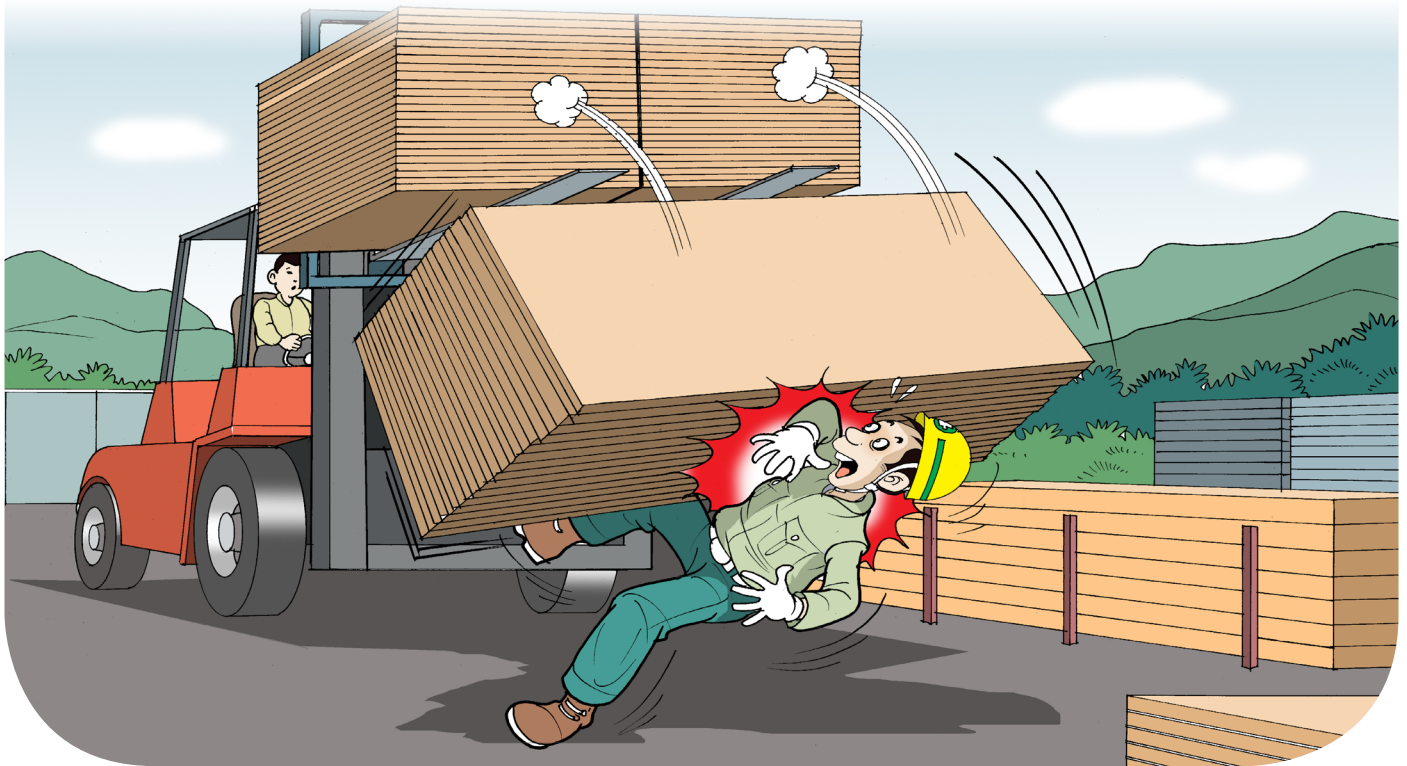
지게차(적재능력 4.5ton)를 사용하여 합판다발(합판100장, 1.8톤)을 운반하던 중 지게차를 정지하자 관성에 의해 포크 위에 적재되었던 합판이 떨어지며 유도하던 근로자를 덮침

- 지게차 작업 중 위험 예방을 위한 작업계획서를 작성하고 이에 따라 작업을 하여야 하나 미실시
- 건설기계관리법에 따라 자격이나 면허여부를 소지한 자가 조작을 하여야 하나 무자격자가 운전

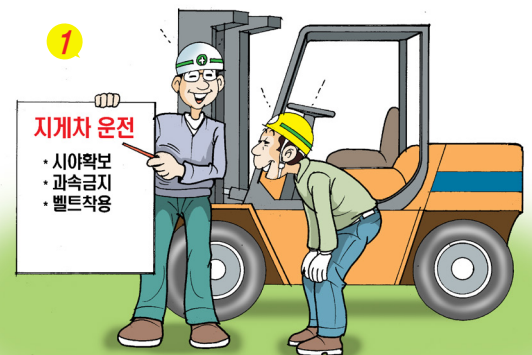
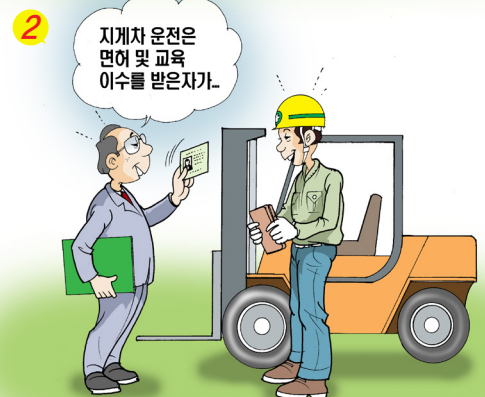
- 1 지게차를 사용하여 자재를 운반·하역하는 작업을 할 때 자재 떨어짐, 넘어짐 등의 위험을 예방할 수 있는 안전대책에 관한 작업계획서를 작성하고 작업지휘자의 지휘에 따라 작업 실시
- 2 지게차는 반드시 자격 및 면허를 가진 자 및 교육이수를 받은 자가 운전, 조작할 수 있도록 면허 소지 여부 및 교육이수 여부를 확인 후 작업 실시

- \* 3톤 이상 지게차 : 건설기계 조종사 면허소지자
- \* 3톤 미만 지게차 : 소형건설기계 조종 교육이수자

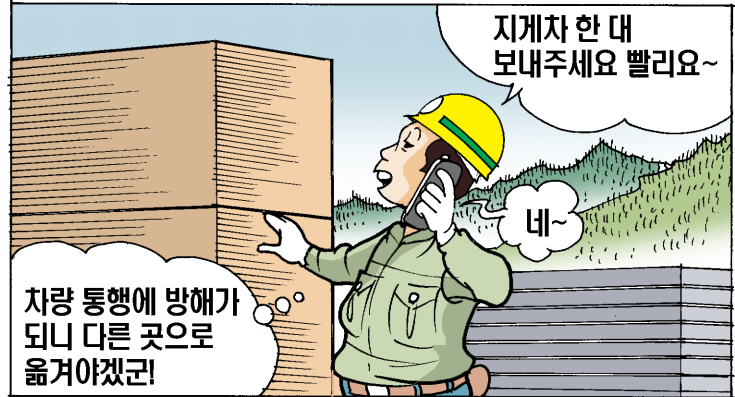
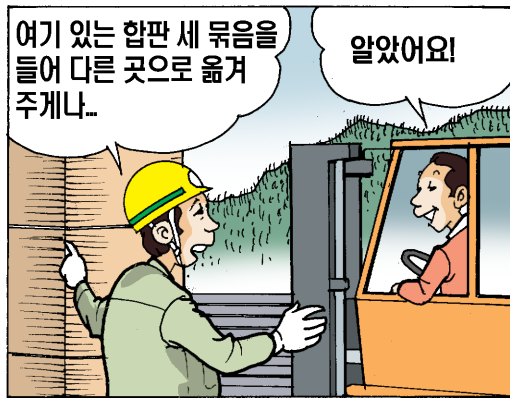
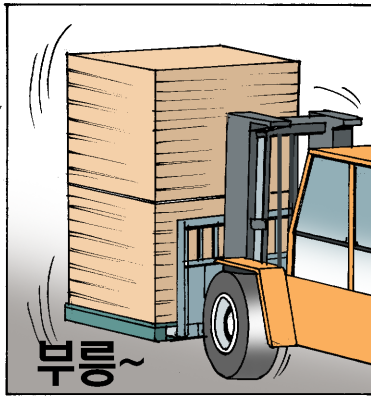
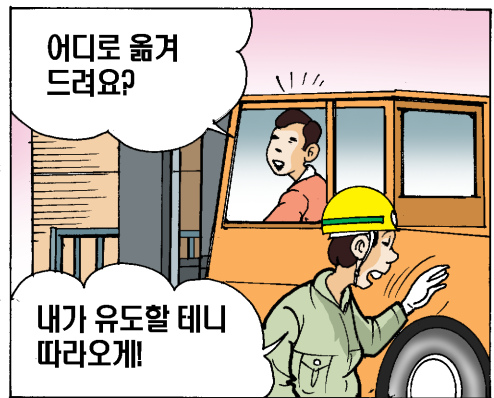
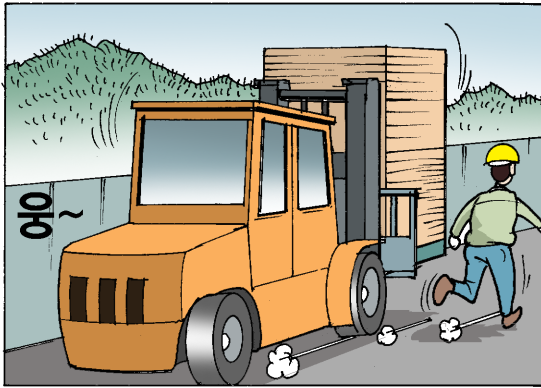
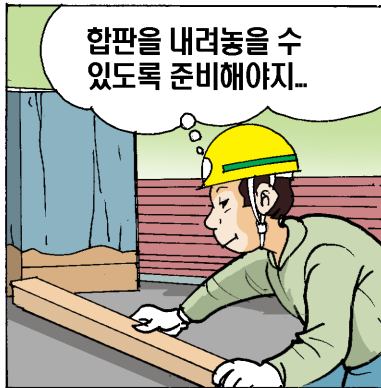
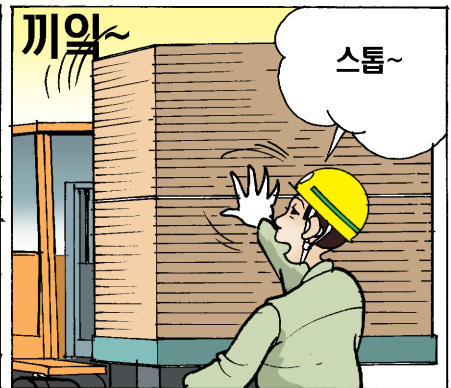
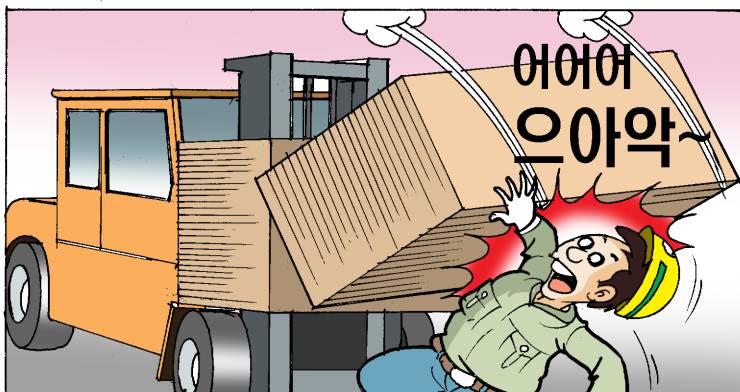
이번 사고는 지게차로 합판묶음을 운반하던 중 합판이 떨어지며 유도하던 작업자 1명이 깔려 사망한 재해입니다.

지게차 작업시 작업계획서를 작성하여 대책 수립 후 작업을 하고, 또한 반드시 자격 및 면허, 교육이수를 받은 자가 운전, 조작할 수 있도록 관리하여야 합니다.
