재해사례  
(이동식 크레인)

# 이동식 크레인 인양작업 중 자재에 부딪힘

조심조심  
코리아  
건설업

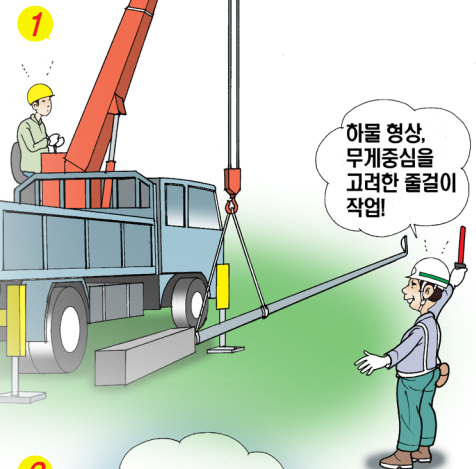
### • 줄걸이 등 작업 방법 부적절

- 철재가로등주(L=12m, W=195kg)를 인양하여 이동식 크레인 화물칸에 적재하여 운반하려던 중 가로등주 및 기초블록의 모양과 하중의 분포를 고려하여 인양작업시 인양로프로부터 미끄러지거나 한쪽으로 치우치지 않게 조치하여야 하나, 가로등주 상부에 와이어로프로 외줄걸이로 체결하여 인양 중 사고 발생

### 1 하물 형상 등을 고려한 안전수칙 준수 철저

- 하물 인양작업시 형상 및 무게중심, 하중 분포 등을 고려하여 한쪽으로 치우치지거나 미끄러지지 않도록 넓혀 2줄걸이 등 안전작업 실시
