## 재해사례

## 저상버스 압축공기 노즐 점검 중 끼임

조심조심  
코리아  
운수창고통산업

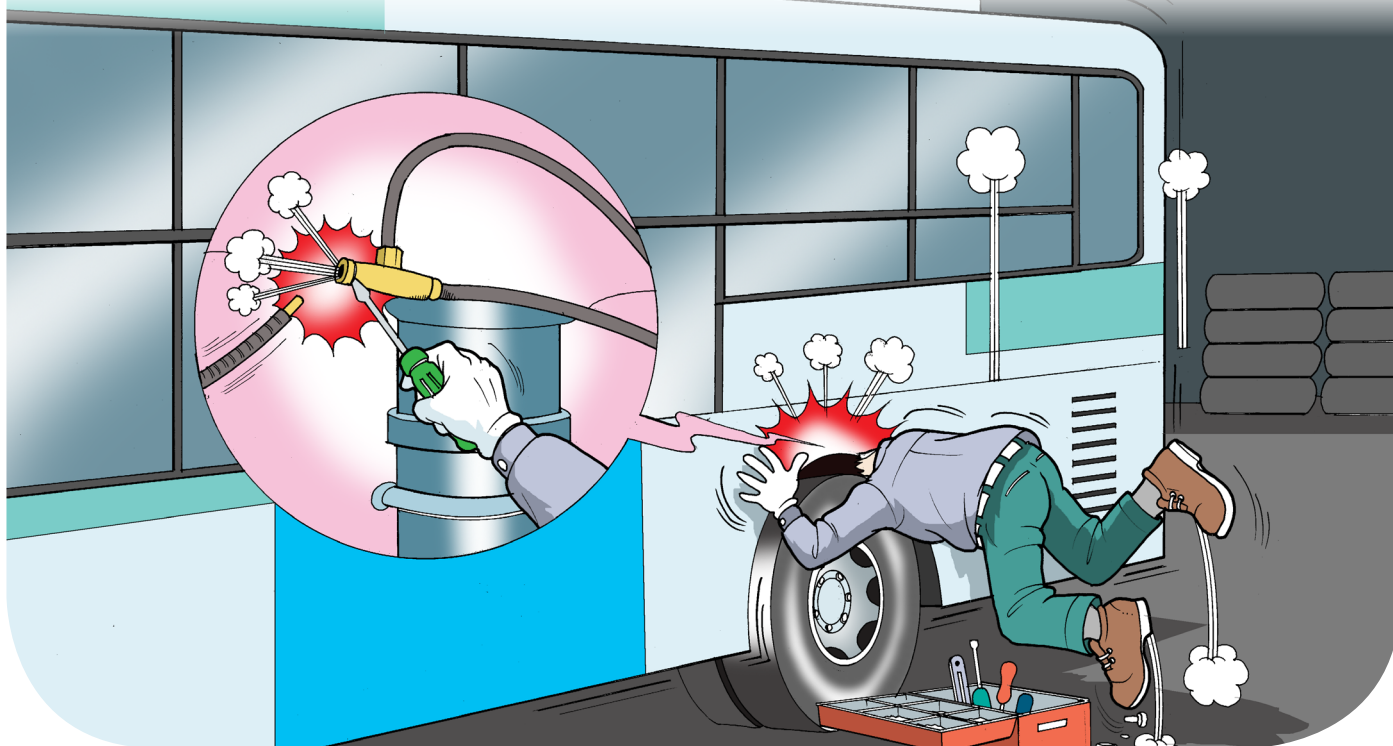
저상 버스의 차체높이 조절용 공기스프링에 압축공기를 공급하는 노즐의 연결부위를 점검하는 과정에서 차량 구조부가 주저앉아 머리 부위가 타이어와 간격 약 19cm 차량 구조부 사이에 끼임

※ 저상버스 : 장애인 등의 탑승을 용이하게 하기 위하여 공기스프링을 통해 차량구조부의 높낮이를 조절할 수 있는 차량

- 공기스프링 공급 노즐 연결라인에 있던 압축공기를 미리 방출시키지 않은 채 점검작업 실시
- 후레임 리프트 등 안전지주 또는 블록 등 적절한 장비를 사용하여 차량을 들어 올리지 아니한 상태에서 작업

- 1 압축공기 공급노즐 점검작업은 설비의 내부에 압축된 기체 등이 방출되어 위험해질 우려가 있어 기계 장치의 차단, 압축 기체 등을 미리 방출시키는 등의 안전 조치 후 작업
- 2 공기압에 의해 갑자기 하강할 위험이 있는 곳에는 후레임 리프트 또는 안전지주(또는 안전블록) 등을 통해 차량구조부가 충분히 지지되도록 조치

— 차량 타이어를 떼어내어 적절한 작업공간 및 안전지주를 통해 안전 확보한 상태에서 작업 실시

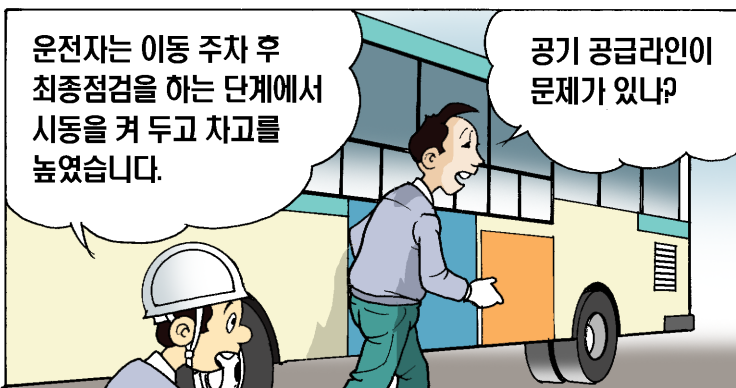
운전자는 이동 주차 후  
최종점검을 하는 단계에서  
시동을 켜 두고 차고를  
높였습니다.

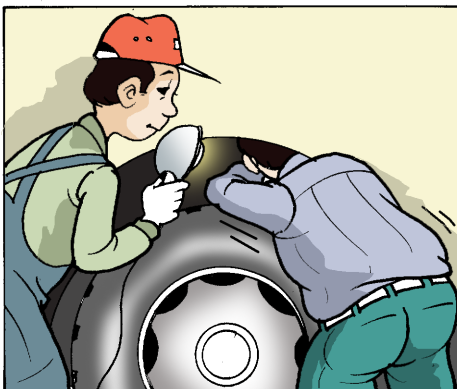
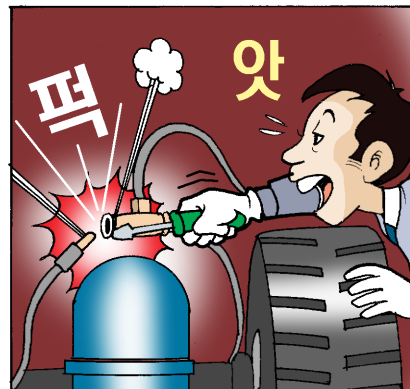
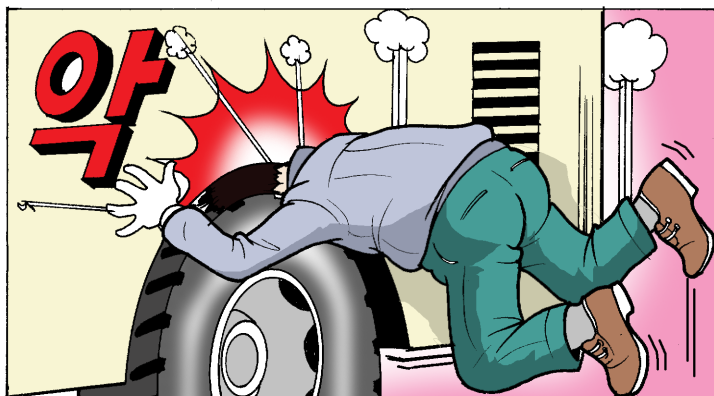
공기 공급라인이  
문제가 있나?

여기가 문제였군!  
여기 좀 비춰줘!

압축 공기 등에 의해 작동,  
지지되는 기계, 기구를  
수리, 점검할 때는 압축된  
기체를 미리 방출시키거나  
안전지주(또는 안전블록)를  
사전에 설치한 후 작업해야  
사고를 방지할 수 있습니다.
