## 재해사례

# 탱크로리 시료채취 중 황산 분출로 화상

조심조심  
코리아  
운수창고통산업

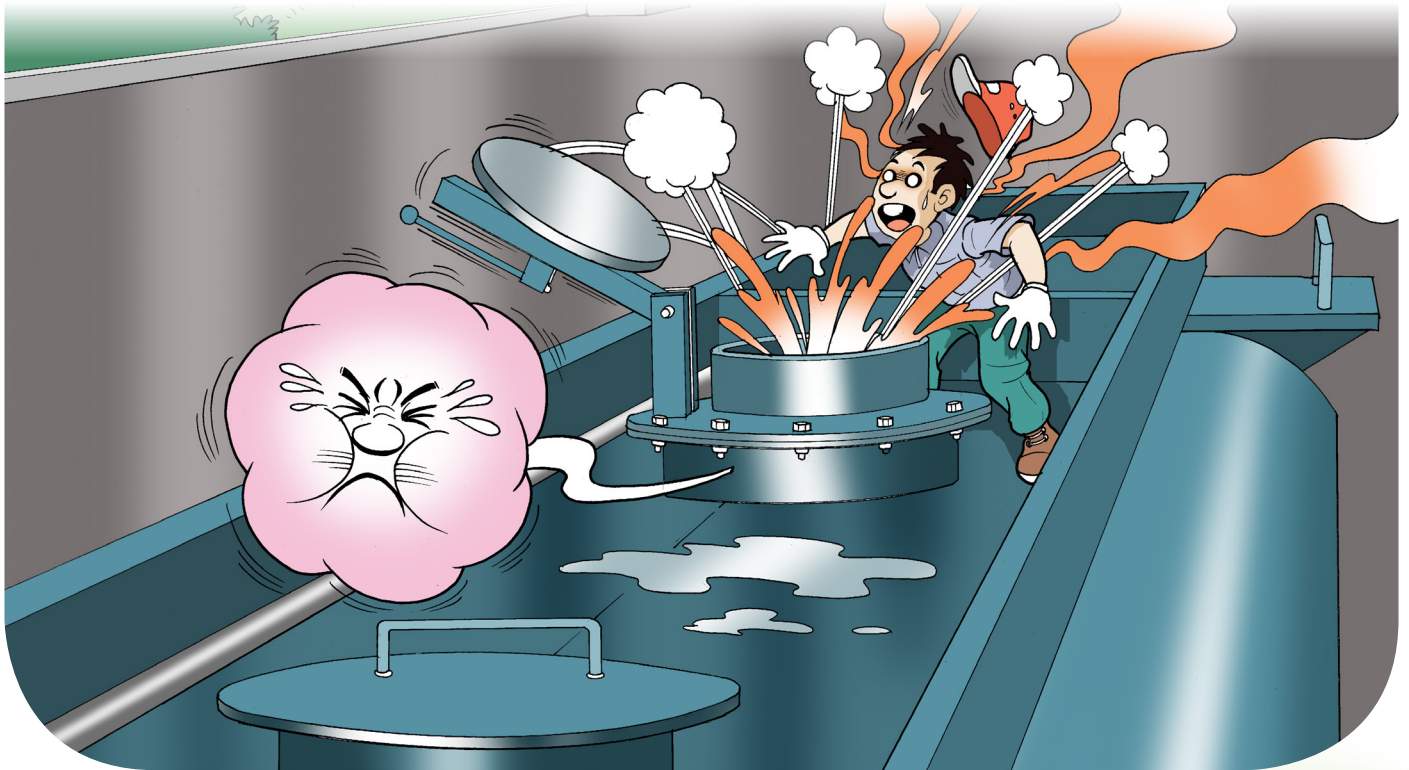
황산(농도 98%)을 납품하기 위해 황산 탱크로리의 상부에서 시료채취 중 탱크 상부 맨홀을 여는 순간 맨홀이 열리면서 황산이 분출되며 상반신에 화상을 입음
