## 재해사례

주차장 옹벽 배수로 청소작업 중  
떨어짐조심조심  
코리아  
운수창고통신업

## 주차장 옹벽 배수로 청소작업 중 떨어짐

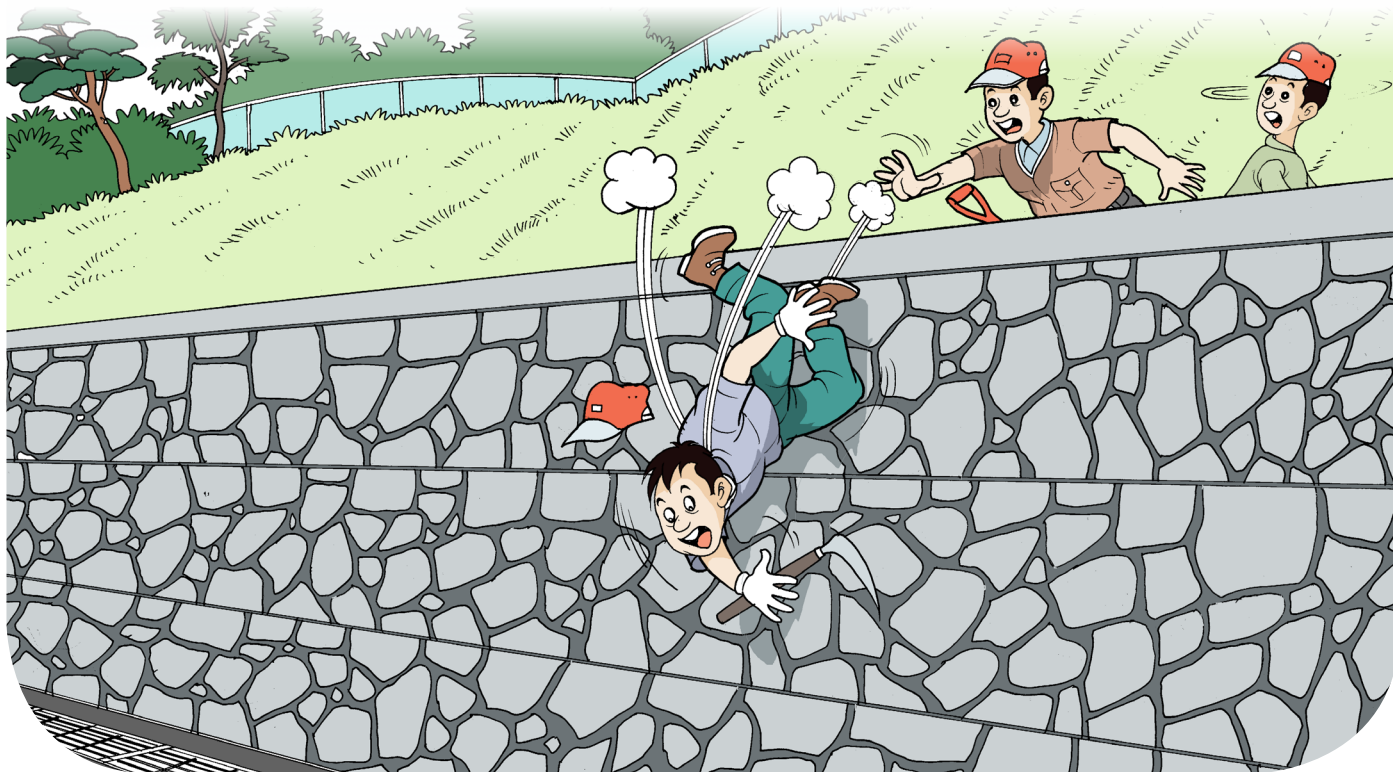
공영 주차장 옹벽 위에서 상부배수로 청소작업을 마치고 경사면을 내려와 배수로(폭 55cm, 깊이 45cm)를 건너가 옹벽 상단부로 넘어오는 과정에서 몸의 중심을 잃고 2.9m 지면으로 떨어짐

## ! 재해발생 원인

- 떨어질 위험이 있는 장소에서 작업시 안전방망, 안전대 부착 설비 등 떨어짐 방지조치 미실시
- 안전모, 안전대 등의 보호 장구 미착용

## + 안전작업 방법

- 1 안전방망 등을 설치하고, 설치가 곤란한 때에는 안전대 부착 설비 설치 후 안전대 착용
- 2 떨어질 위험이 있는 장소에서 작업시 안전대, 안전모를 지급 후 착용
