## 재해사례

## 지게차에 팔레트를 끼우던 중 떨어짐

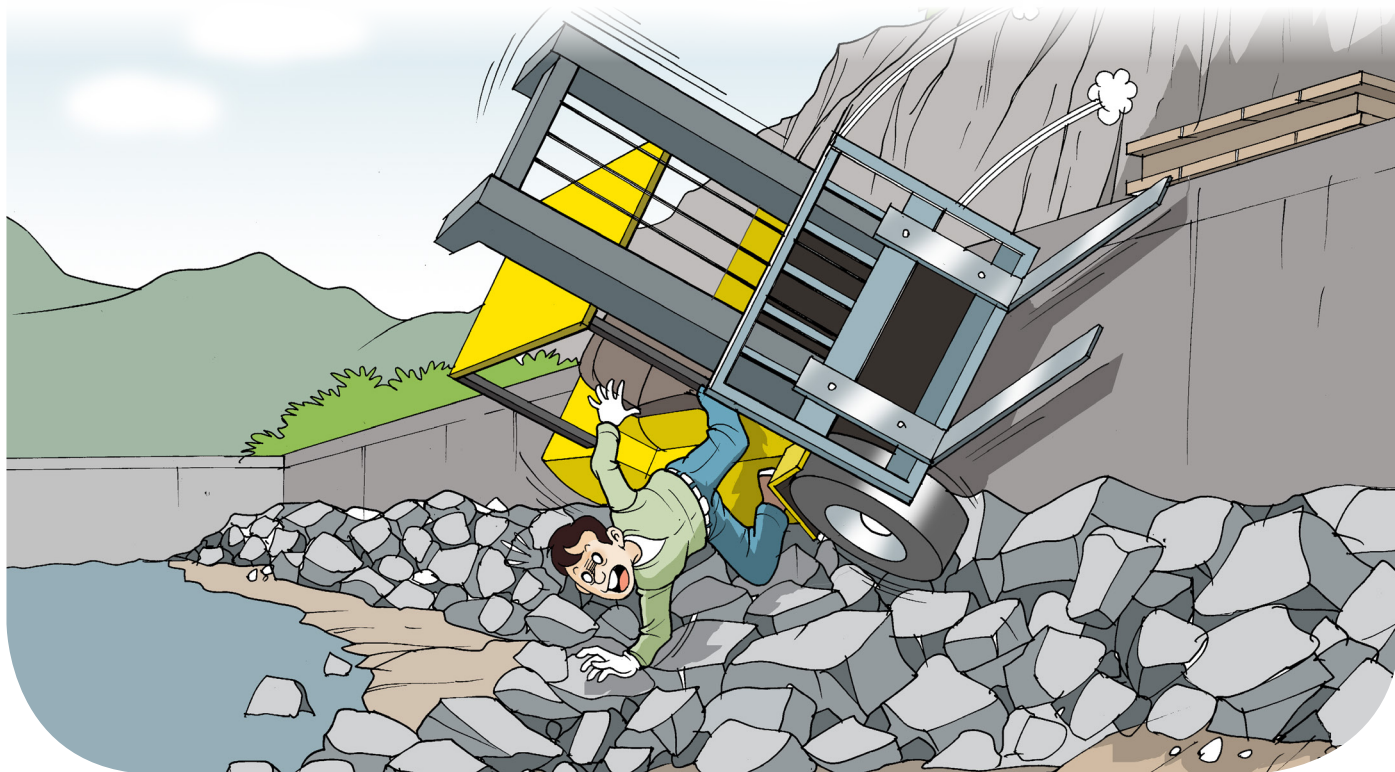
방파제 끝단부에 놓여 있던 빈 멸치 건조 나무 팔레트를 2.5톤 좌식 지게차 포크에 끼우던 중 약 1.4m 높이의 방파제 아래로 지게차와 함께 떨어짐

- 지게차에 부착된 좌석안전띠 미착용
- 지게차 안전작업 등에 대한 작업계획서 미작성

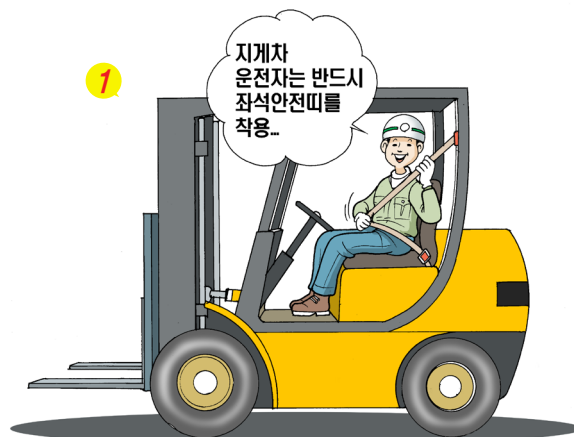
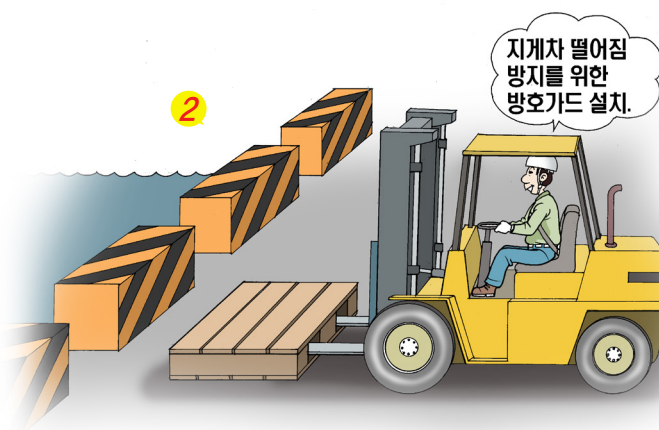
## 2 팔레트 위치 변경 또는 지게차 떨어짐 방지를 위한 방호가드 설치

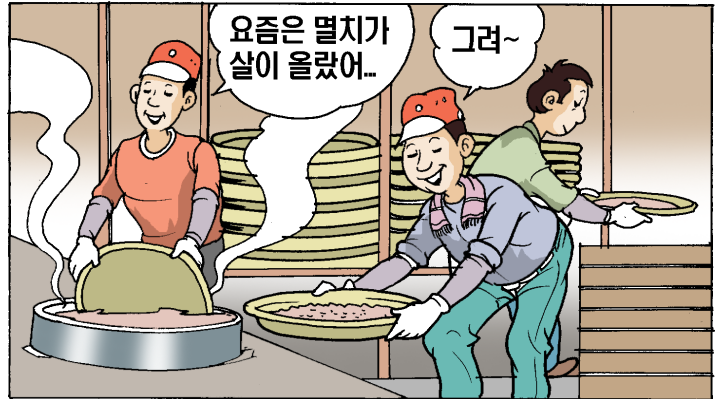
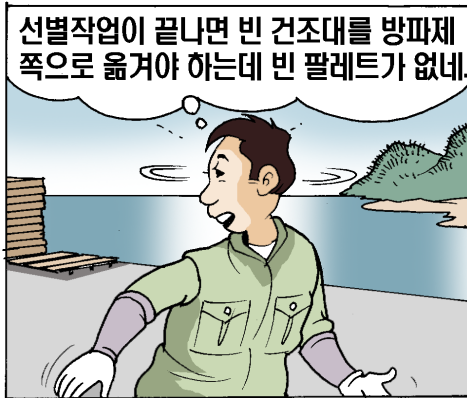
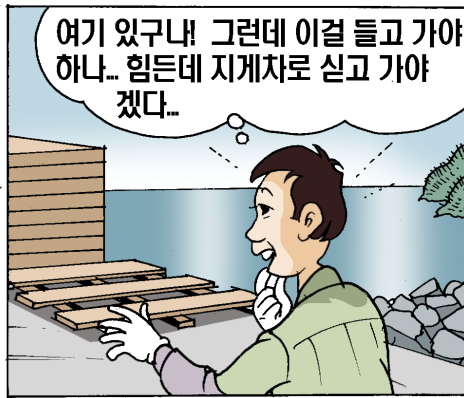
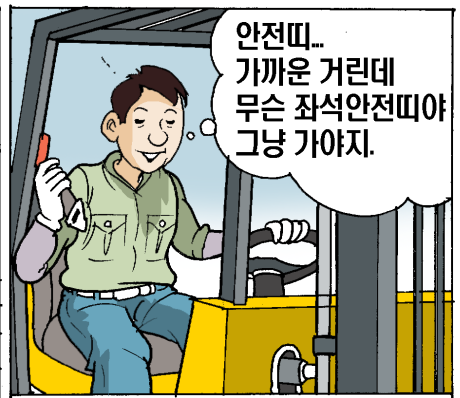
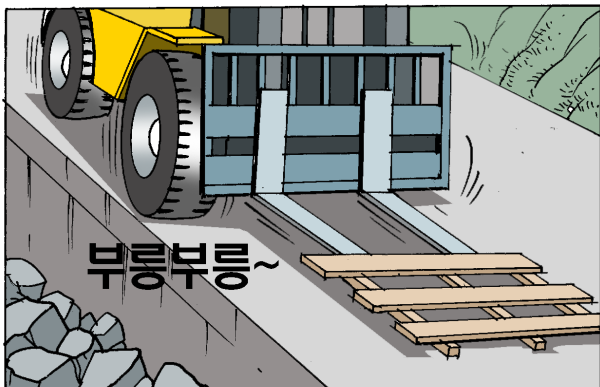
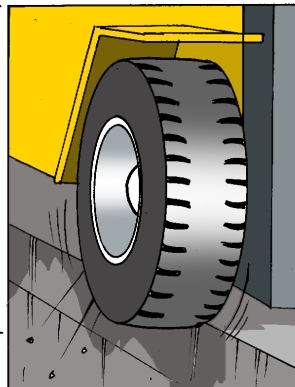
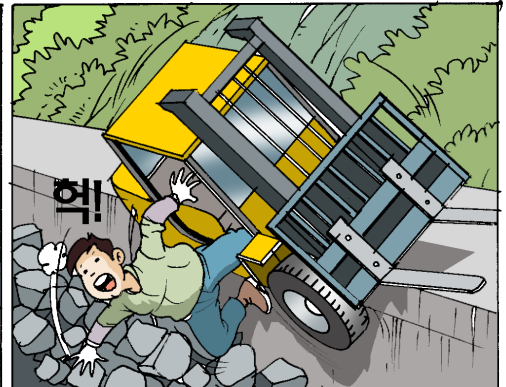
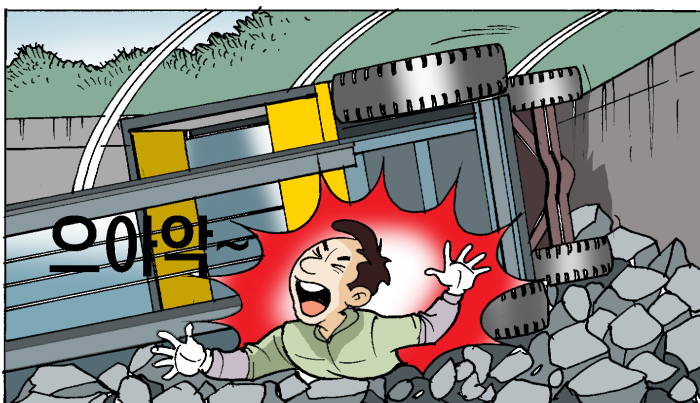
## 지게차에 팔레트를 끼우던 중 떨어짐

지게차 작업시  
좌석안전띠를 착용하지  
않은 상태에서 지게차가  
아래로 떨어지며 1명이  
사망한 재해입니다.

– 지게차 운전자는 반드시 좌석안전띠를 착용 후 작업 실시

– 떨어짐·넘어짐 등에 대한 예방·안전대책을 담은 작업계획서를 작성한 후 안전한 방법으로 작업 실시

지게차 운전자는 작업  
중에는 반드시 좌석  
안전띠를 착용해야 합니다.  
좌석안전띠가 우리의 생명을  
지키는 생명줄이라는  
사실을 절대 잊지 마세요.
