## 재해사례

## 화물 트레일러에 적재된 원목이 떨어짐

조심조심  
코리아  
운수창고통산업

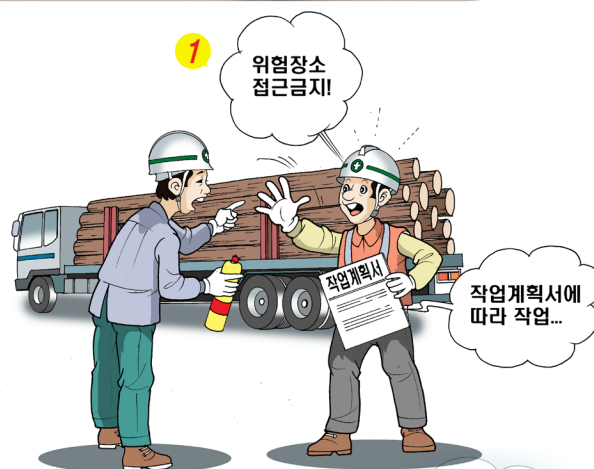
- 떨어짐 등의 위험방지를 위한 작업계획서 미작성 및 작업지휘자 미지정
- 결속되지 않은 적재된 원목이 있는 상태에서 위험장소에 접근
- 화물이 떨어지거나 날아올 위험이 있는 작업시 안전모 등 안전보호구 미착용

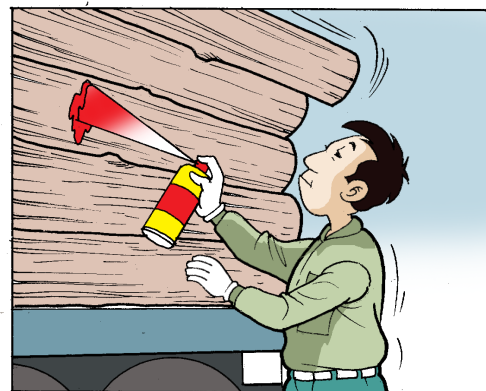
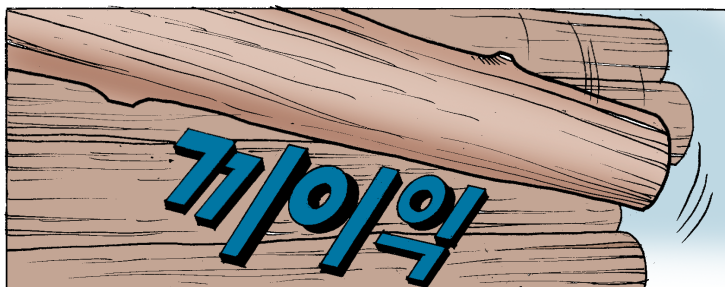
원목이 다 실렸군요. 그런데 너무  
높게 쌓아 올린 데다 밧줄로 고정  
되어 있지도 않습니다. 왠 그런데  
근로자 한명이 트레일러에 접근  
중입니다.

원목에 화주를  
표시해야겠네..

중량물 하역, 운반작업시  
무너짐에 의한 맞음 혹은  
구름에 의한 끼임에 조심  
해야 합니다. 또한 작업상황  
전반을 파악할 수 있는  
작업지휘자가 참여하여  
작업하여야 합니다.
