## 재해사례

## 지게차 운전 중 화단 아래로 떨어짐

조심조심  
코리아  
운수창고통산업

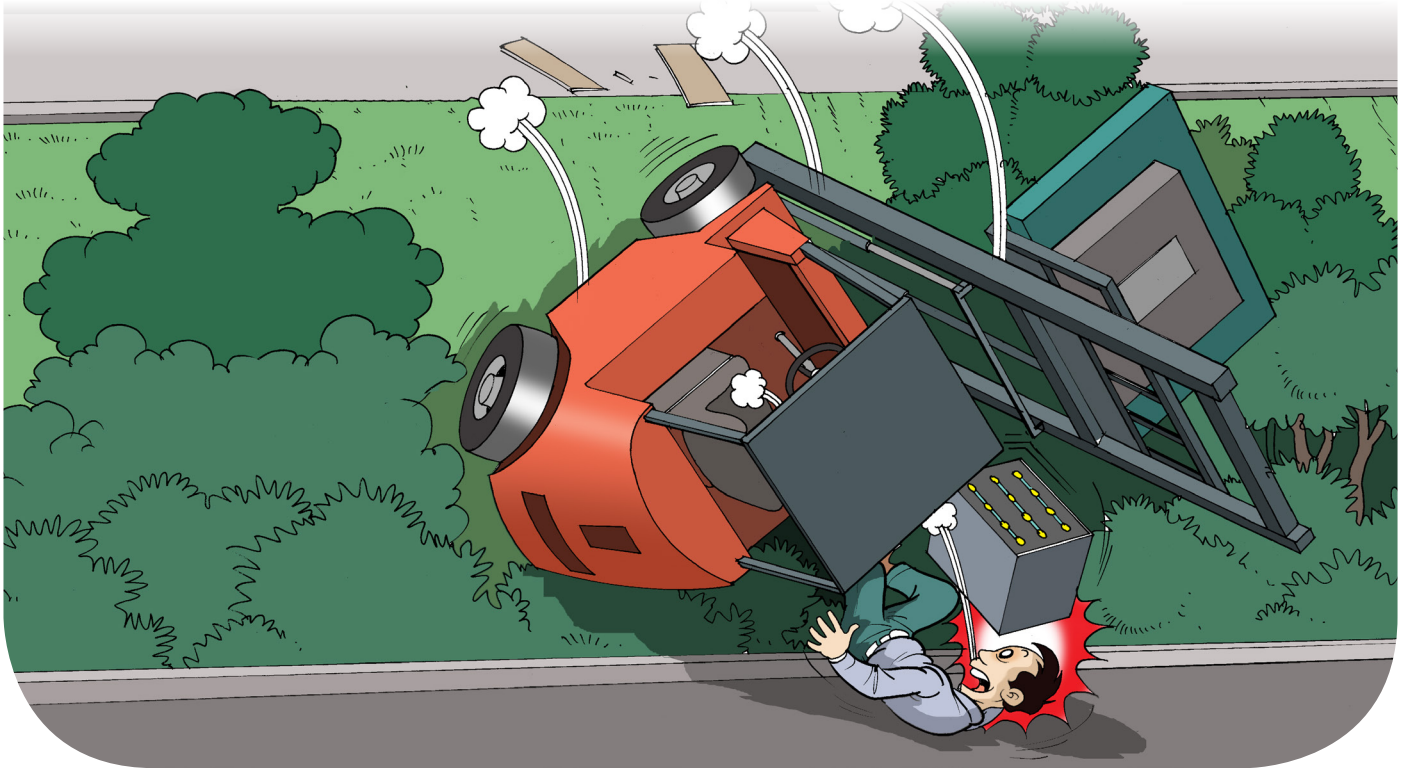
공장 건물 옆 일반 보행용 통로에서 최대 하중 1.5톤인 좌식 전동지게차를 운전하던 작업자가 2.5m 높이의 화단 밑으로 떨어져 뒤집힌 지게차 및 이탈된 지게차의 약 675kg 배터리에 깔림

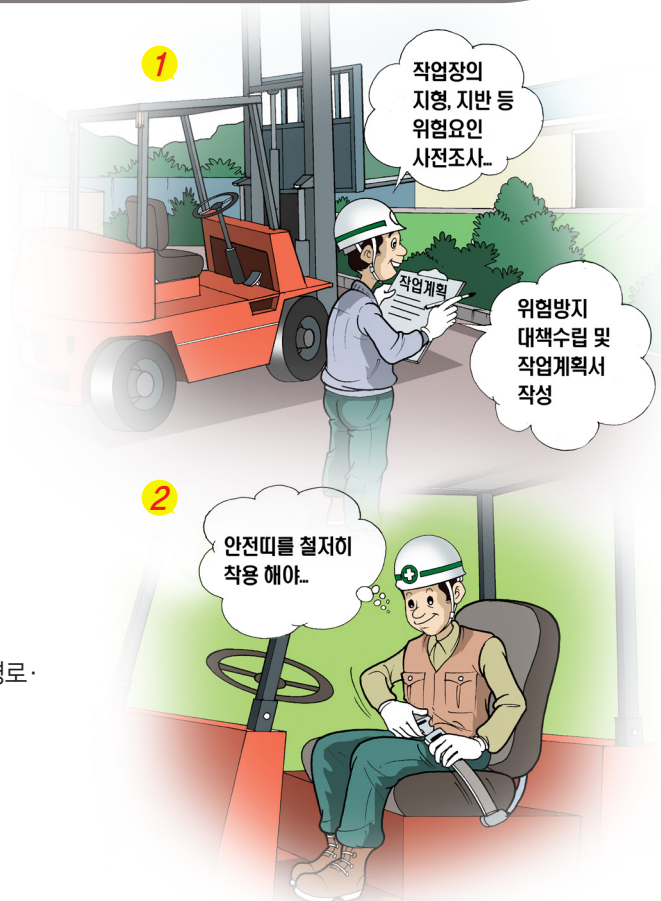
- 지게차 운행통로가 아닌 폭이 좁은 보행 통로에서 무리하게 지게차 운행 및 회전

※ 지게차 총 길이 : 3.24m(차체길이 2.89m + 팔레트 돌출길이 0.35m) / 보행 통로 : 3m

- 지게차에 설치된 좌석 안전띠 미착용

- 1 지게차 등 하역기계 이용 작업시 작업장 지형에 대한 사전조사 시행

- 해당 작업에 따른 떨어짐·쓰러짐 등 위험 방지 대책과 운행경로·작업방법이 포함된 작업계획서 작성 후 안전작업 실시

- 2 좌식 지게차 운전 중 반드시 좌석 안전띠 착용

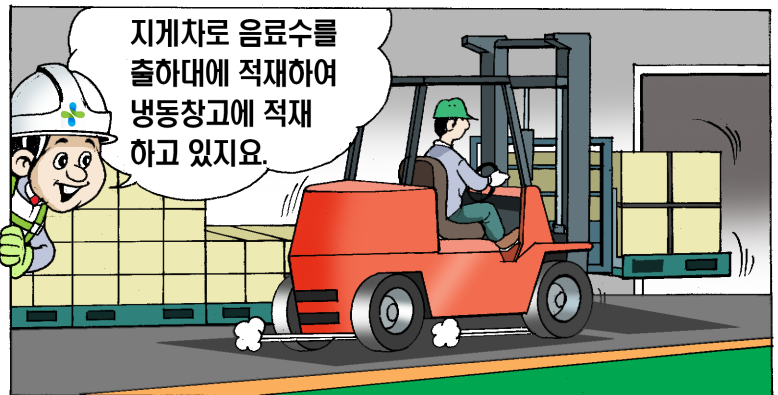
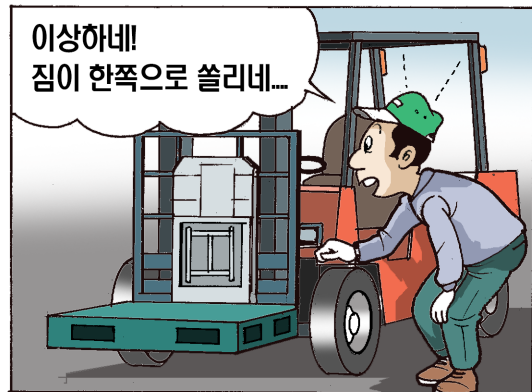
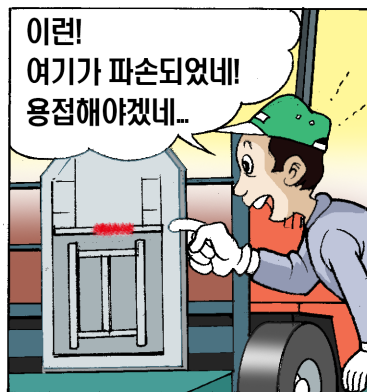
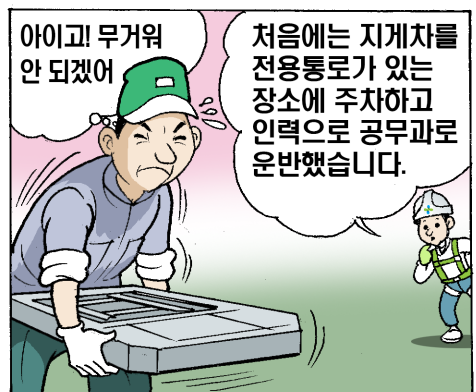
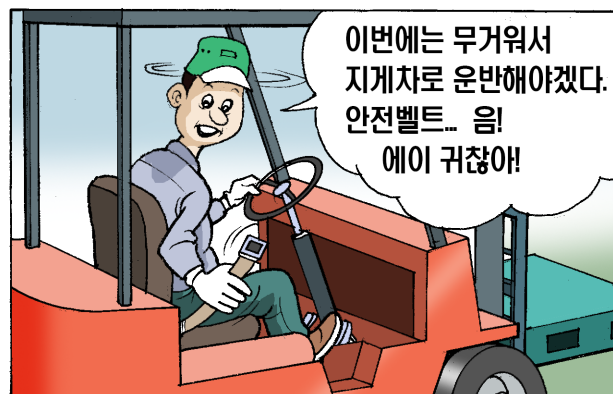
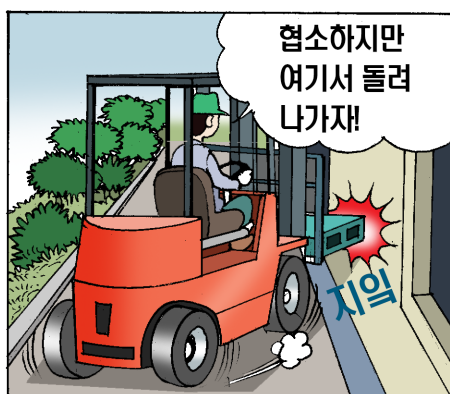
이번 지게차 사고는  
운전자 1명이 사망한  
사고 입니다. 어떻게  
발생했는지 알아  
보겠습니다.

무엇이 잘못되었는지  
아시죠? 지게차  
통로가 아닌장소는  
운행을 금지하고  
운전자는 좌석  
안전띠를 착용  
하도록 하세요.
