## 재해사례

## 냉동탑차에서 지육 하차 중 떨어짐

냉동탑차를 21° 경사도로에 주차한 후 돼지고기(지육)를 납품처에 하차하던 근로자가 냉동탑차 적재함 위에서 미끄러지면서 높이 1.3m의 지면으로 떨어짐

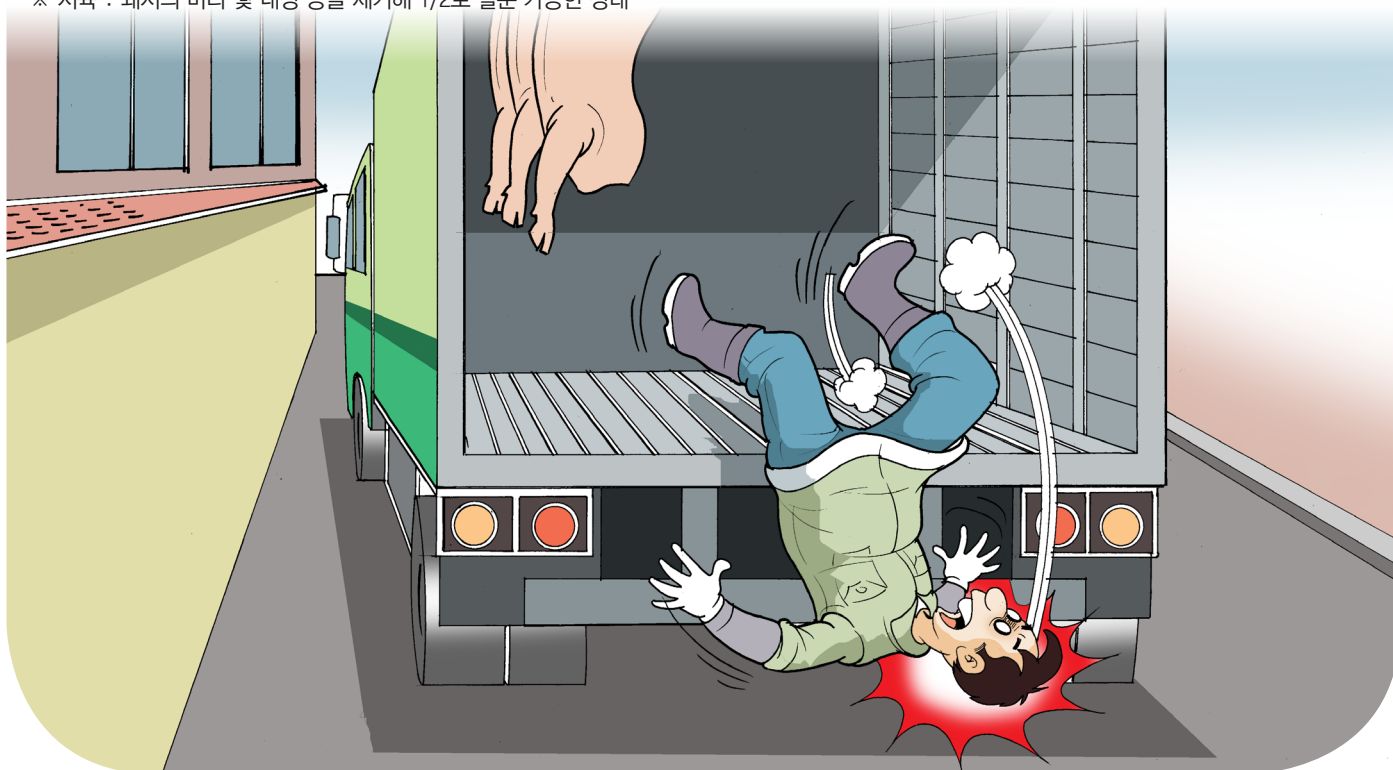
- 경사진 도로에 주차 및 미끄러웠던 적재함 바닥
  - 냉동탑차(4.5톤) 주차 바닥면은 약 21° 경사지. 적재함 바닥은 지육 기름으로 미끄러움이 가중된 상태
- 떨어질 우려가 있는 장소에서의 보호구 미착용
  - 냉동탑차 적재함 위에서 작업시 미끄러짐, 떨어짐 방지를 위한 보호구 미착용

## 1 지형을 고려한 안전작업 실시

- 평탄한 지형에 차량을 주차하고, 지육 기름 등 걸리거나 미끄러질 수 있는 상태를 제거한 후 작업 실시

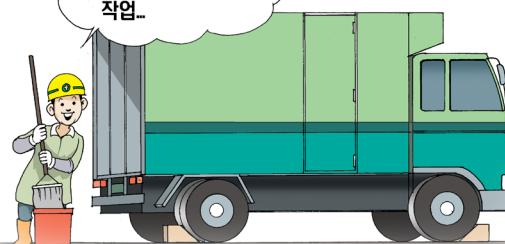
1

평탄한 지형에  
주차하고 지육,  
기름 등 제거 후에  
작업...

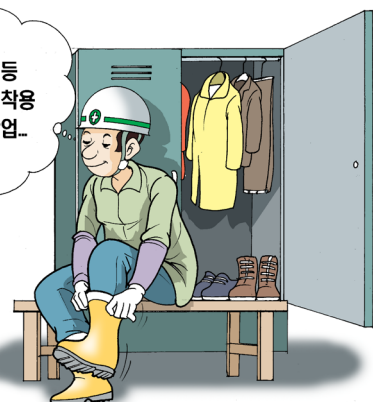
안전모 등  
보호구 착용  
후에 작업...

## 2 안전모 보호구 지급 및 착용

- 떨어짐 위험이 있는 작업에는 안전모를 지급한 후 착용
