## 재해사례

## 창문 해체작업 중 떨어진 벽돌에 맞음

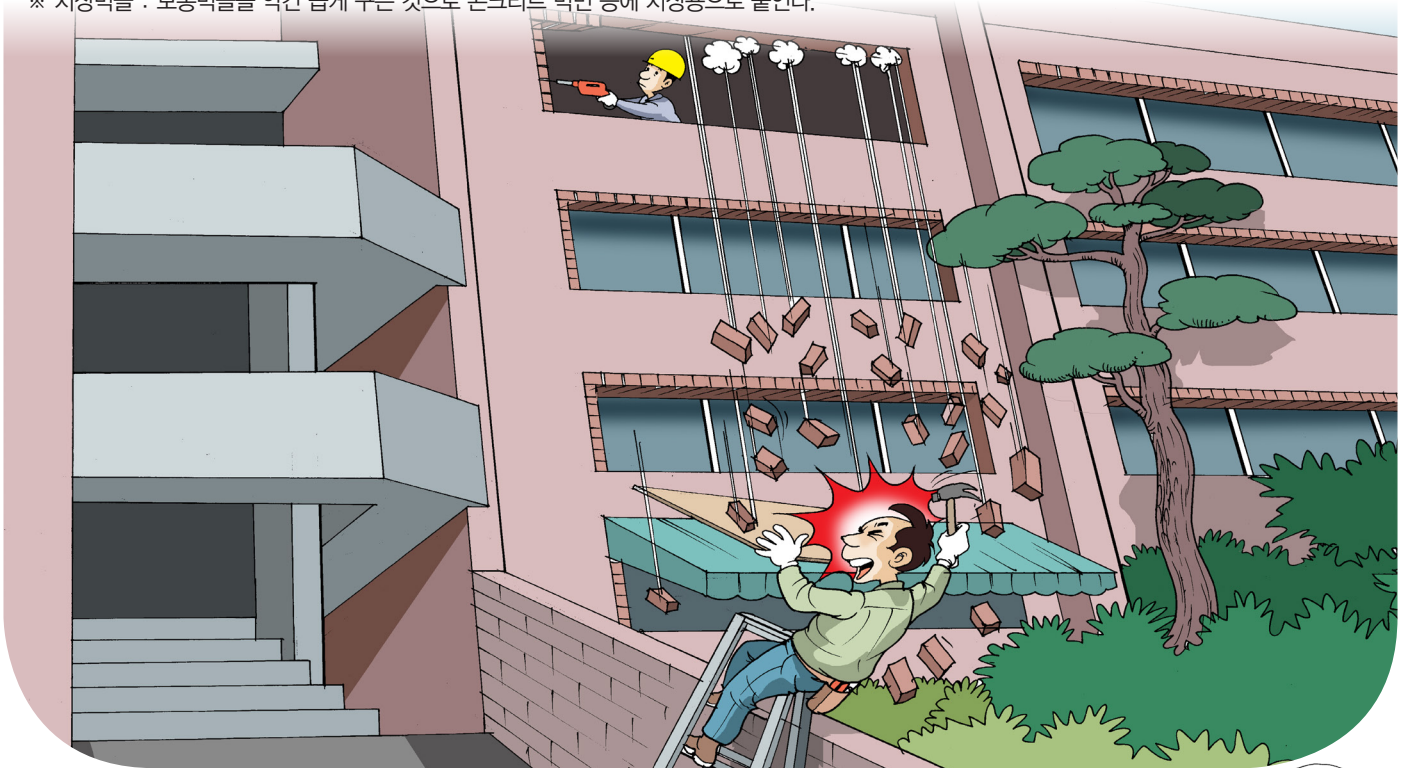
빌라 3층 창문 해체작업 중 그 밑에서 낙하물에 의한 지하 1층 유리 창문 파손 방지를 위해 합판을 설치하던 근로자가 약 10m 높이에서 떨어진 창문 치장벽돌에 머리를 맞음

- 떨어질 가능성이 있는 물체(낙하물)에 대한 사전 위험방지조치 미실시
  - 위험장소 내 근로자 출입제한 조치 미실시
  - 안전모 미착용
- 해체 작업계획서 미작성

- 1 낙하물에 의한 위험방지 조치실시
  - 낙하물방지망, 수직보호망 또는 방호선반의 설치
  - 출입금지구역의 설정
- 안전모 착용 철저
- 2 해체 작업계획서 작성 후 계획에 따라 안전작업 실시

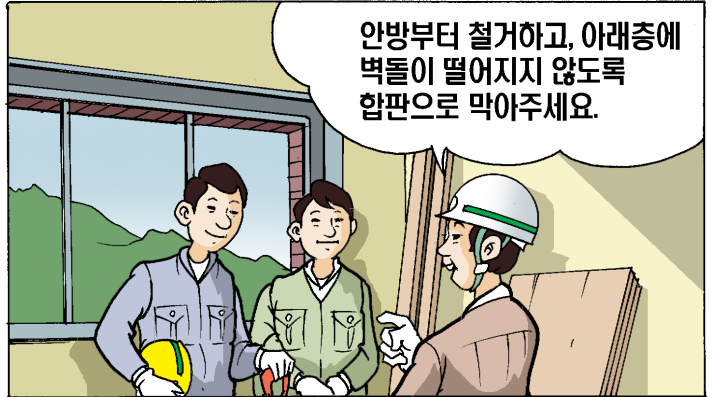
안방부터 철거하고, 아래층에  
벽돌이 떨어지지 않도록  
합판으로 막아주세요.

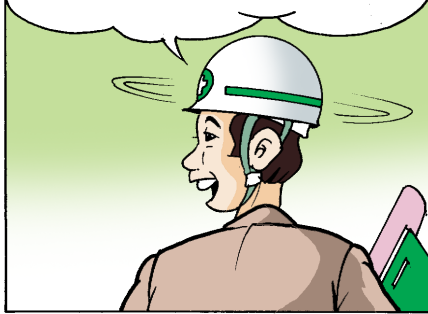
꼭 안전모, 안전화 착용 하시고요...

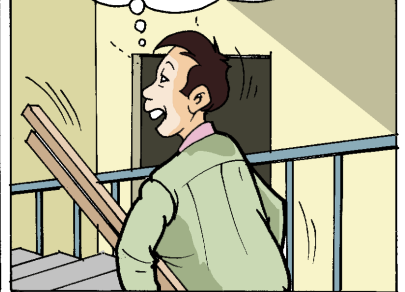
아차! 안전모를  
안 가져왔네!

해체 작업시 떨어지거나  
날아온 물체에 맞을 위험이  
있는 장소에서는 타 작업자의  
출입을 제한하고  
모든 근로자가 안전모를  
착용해야 합니다. 안전  
앞에서는 늘 겸손해야  
합니다.

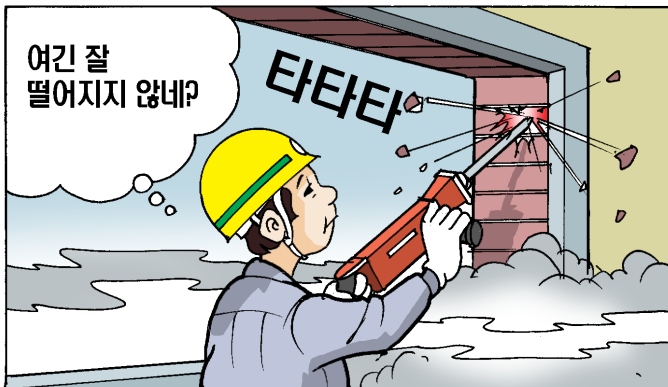
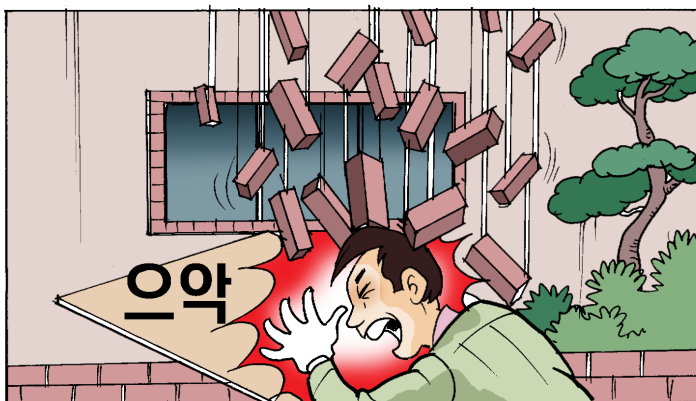
창문해체 작업 중  
벽돌이 떨어져 지상에서  
작업 중인 작업자가 맞아  
1명이 사망한 재해입니다.
