## 재해사례

아파트 에어컨 실외기 해체작업 중  
떨어짐

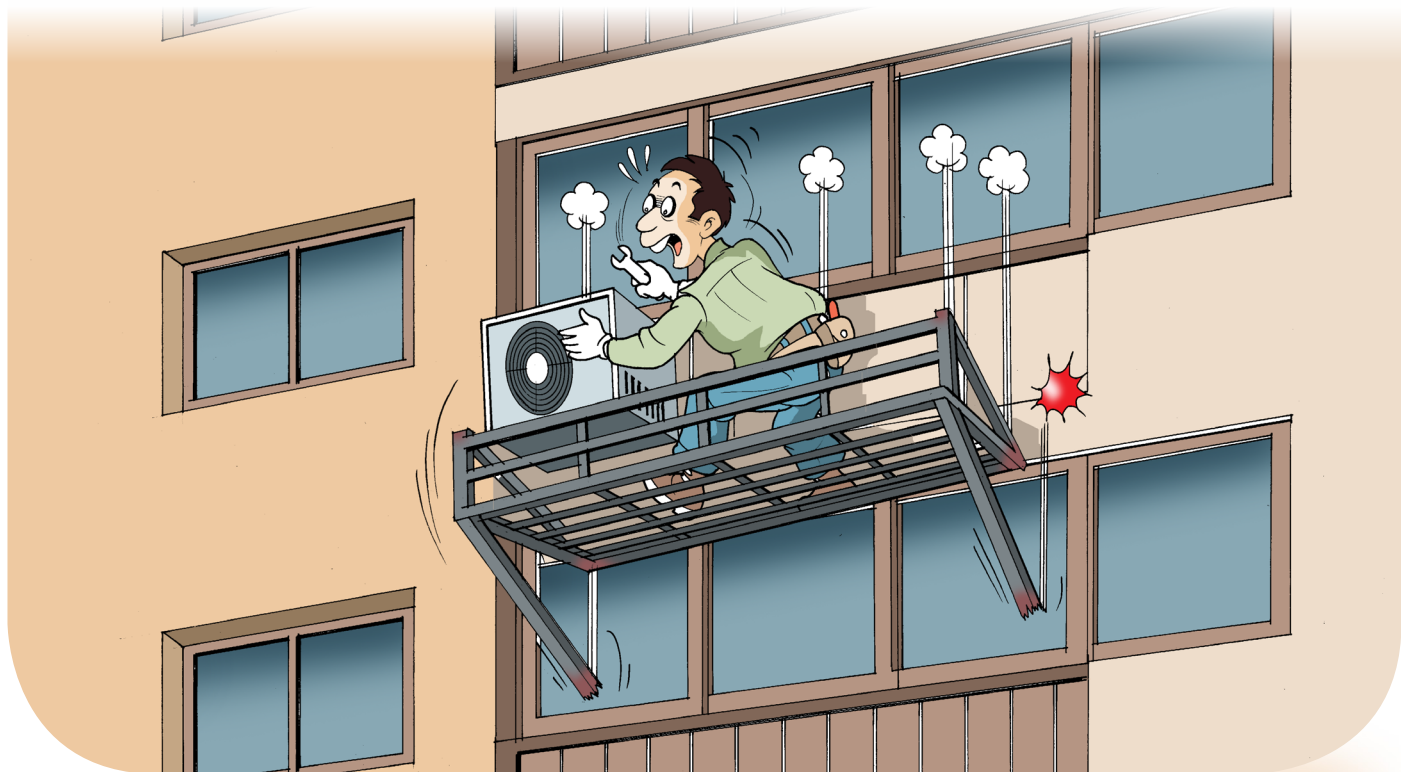
(화분 받침대)

아파트 에어컨 실외기의 배관을 제거하기 위해 볼트로 연결된 화분 받침대에 근로자가 탑승했다가 부식된 연결 부가 끊어지면서 약 11m 아래로 떨어짐

- 화분받침대 연결 상태 등 사전점검 미흡, 떨어짐 방지 안전조치 미이행

※ 에어컨 실외기 화분 받침대 : 길이 195cm, 너비 45cm 받침대 하단 각재가 거실 베란다 난간대 상단에 볼트 3개로 연결돼 부착

- 떨어짐 위험장소 작업시 보호구 미착용

- 화분 받침대 등 외부에 노출된 시설물은 부식·볼트·용접 상태 확인 후 작업

- 떨어짐 위험 방지조치 실시

- 안전방망을 설치, 설치가 곤란할 경우 안전대 착용

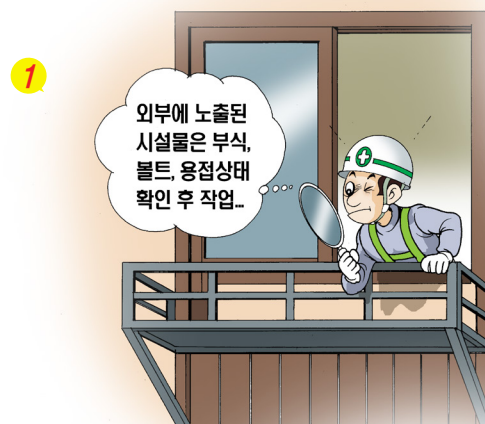
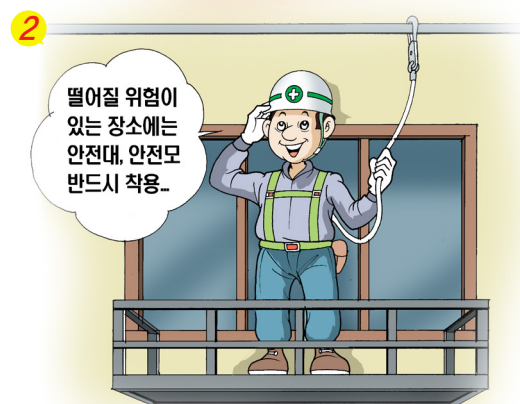
## 2 떨어짐 위험장소 작업시 안전대, 안전모 착용
