## 재해사례

## 탱크로리 상부 작업 중 걸려 넘어짐

조심조심  
코리아  
서비스업

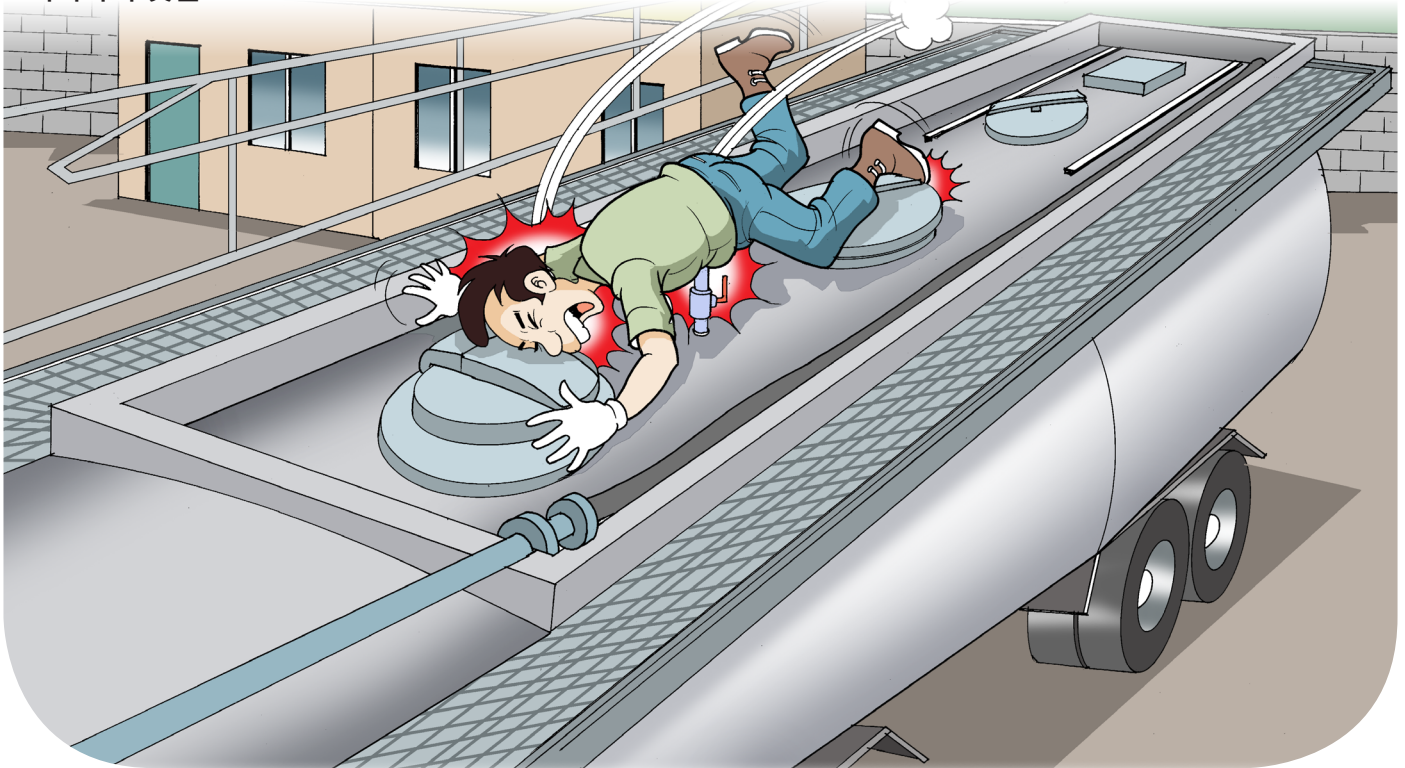
25톤 탱크로리 상부에서 액상 원료 충전작업 중 탱크로리 상부 구조물의 돌출부분에 걸려 넘어지면서 복부와 머리가 부딪힘

- 안전대 부착설비에 안전대 미착용
  - 탱크로리 상부에 각종 구조물(누유 방지판, 벤트밸브, 맨홀뚜껑 등)이 약 20cm 정도 높이로 돌출
- 안전모 미착용
  - 약 3.4m 높이에서 넘어짐·떨어짐 위험 예방을 위한 안전모, 안전대 미착용

- 1 안전대 부착설비에 안전대 착용 후 작업
  - 떨어지거나 넘어질 위험이 있다면 반드시 안전대 착용
  - 상부의 전용 점검 통로를 통한 이동
- 2 머리 보호를 위한 안전모 착용 철저

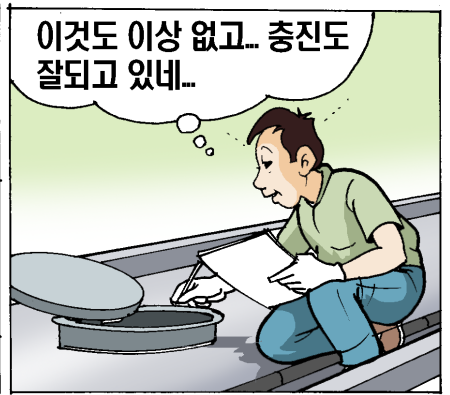
탱크로리 상부에는 누유방지판, 밸브,  
맨홀뚜껑 등의 걸려 넘어질 돌출  
부분이 많습니다. (20cm 이상)
