## 재해사례

## 강풍상태 옥탑 출입문 개방 중 떨어짐

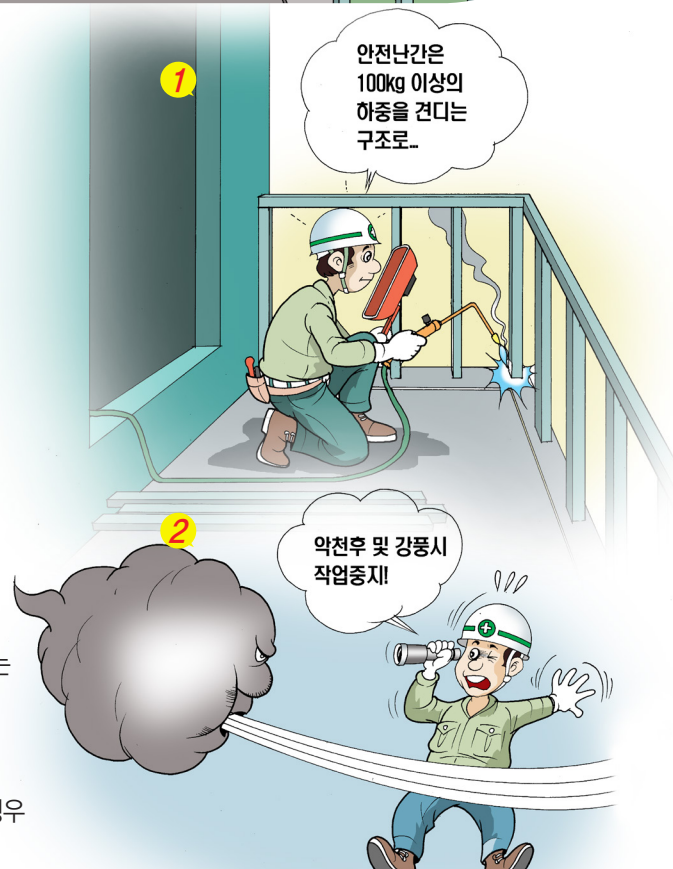
엘리베이터 정지원인을 확인하기 위해 기계실 입구(옥탑)에 올라 철재 여닫이문을 여는 순간, 강풍에 의해 문이 갑자기 열리면서 부식으로 심하게 파손된 계단참 안전난간과 함께 21m 아래 지면으로 떨어짐

## ! 재해발생 원인

- 부식 및 용접상태가 불량한 안전난간 사전 점검 및 유지·보수 미흡

※ 난간상태 : 각 파이프(50mm×50mm), 높이 98cm, 용접부위와 기둥 하부 부식 심각

- 기상상태 불안정, 강풍 상황에서 작업 실시

※ 기상상태 : 강수량 9.7mm/h, 풍속 15.2m/sec(평균 10분)

## 1 정기적인 안전난간 점검 및 보수

- 용접부위 접합상태와 강재의 부식 정도 점검 후 유지·보수 실시

※ 안전난간은 가장 취약한 지점에서 가장 취약한 방향으로 작용하는 100Kg 이상의 하중을 견뎌내는 것이 적정 구조

## 2 악천후 및 강풍시 작업 중지

- 비·눈·바람 또는 그 밖의 기상상태 불안정으로 위험이 예상될 경우 작업 중지. 단, 태풍 등 위험예상 혹은 긴급 복구작업은 제외

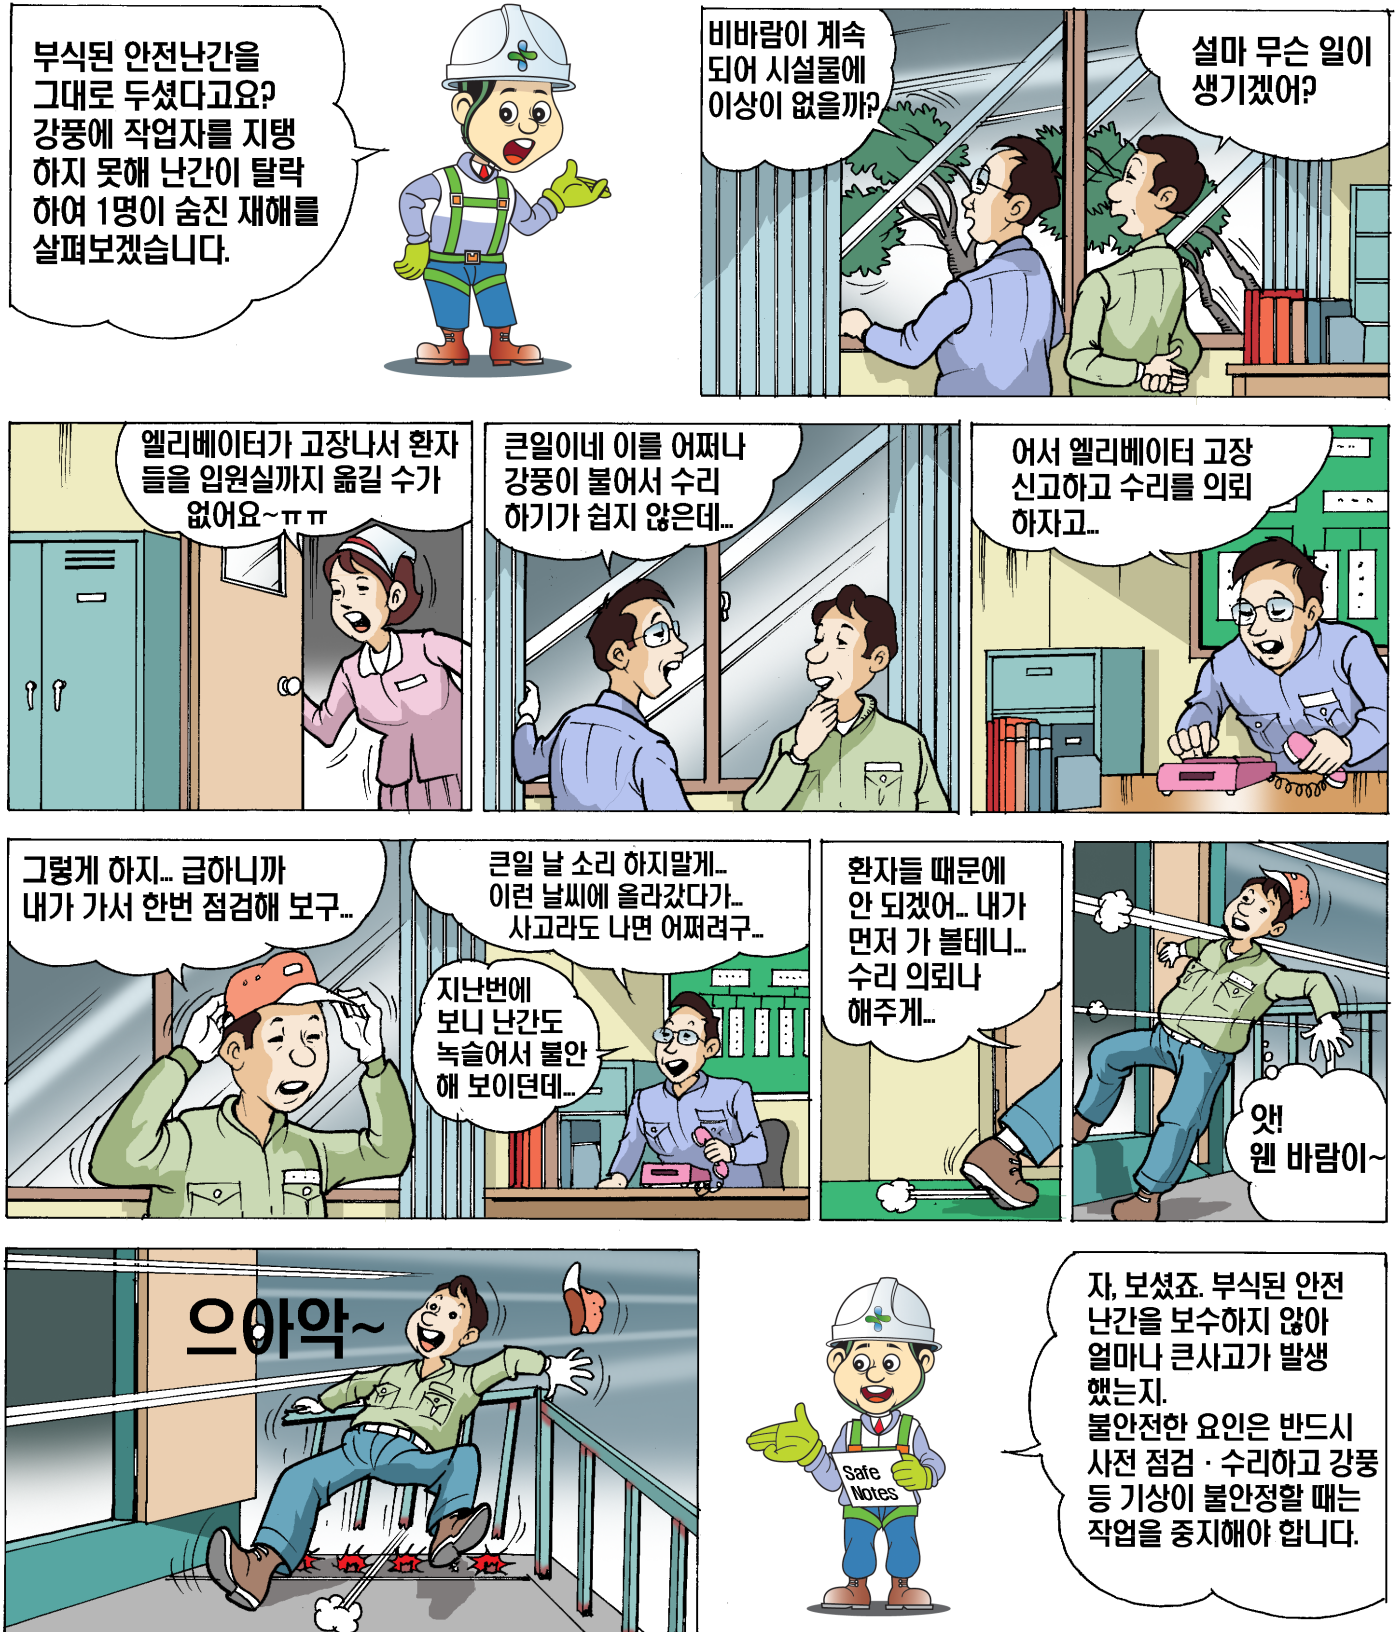
## 강풍상태 옥탑 출입문 개방 중 떨어짐

# 안전난간은 정기적인 점검과 보수가 중요합니다!
