## 재해사례

## 불안정한 피트 상부 이동 중 떨어짐

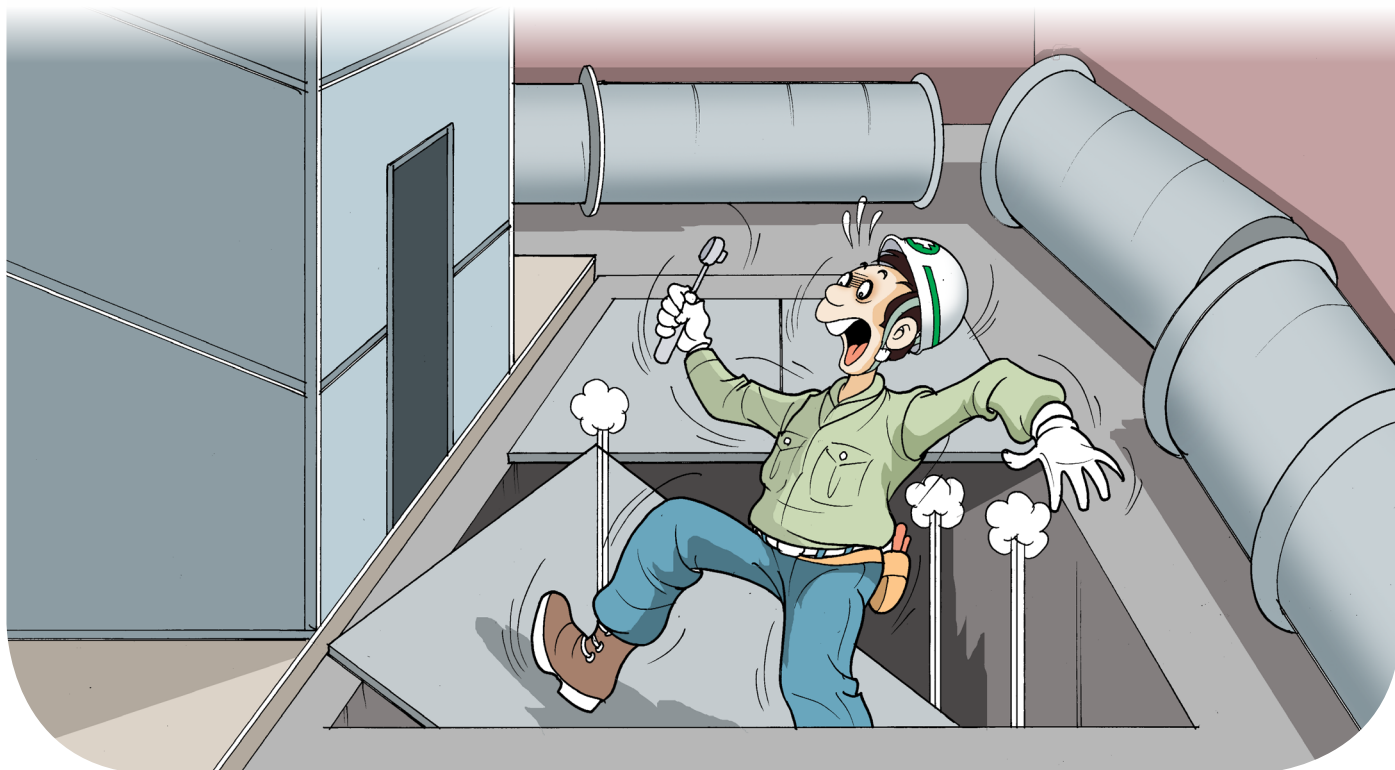
공장 내 제조 설비 설치 작업을 위해 공구를 가지러 용수 저장소의 피트(Pit) 덮개(3.7m X 3.72m) 위를 이동하다가 피트 덮개와 함께 높이 약 5.8m 콘크리트 바닥으로 떨어짐

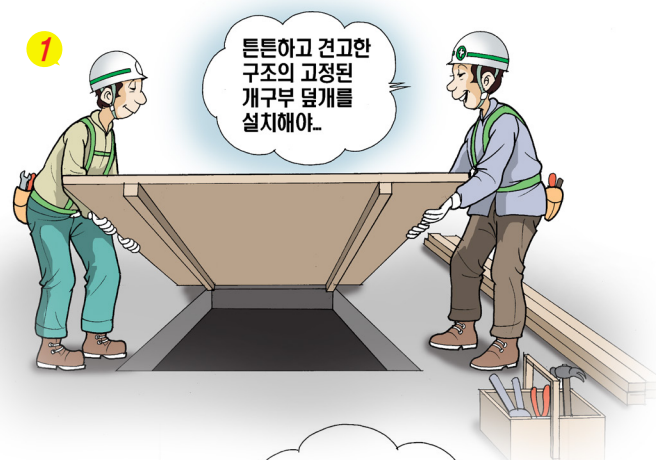
## ● 피트(Pit) 덮개 미고정

- 개구부 덮개 끝단 부분이 충분히 걸쳐지지 않게 미 고정 상태로 설치되어 많은 작업자 이동으로 덮개 이탈 가능성 존재

※ 피트 : 설비 공급 용수를 저장하는 곳으로 일부만 물이 채워짐  
크기(7.41mX3.659m)의 피트에 덮개(3.725mX3.7m) 2개가 분리 설치된 상태에서 1개소가 떨어짐

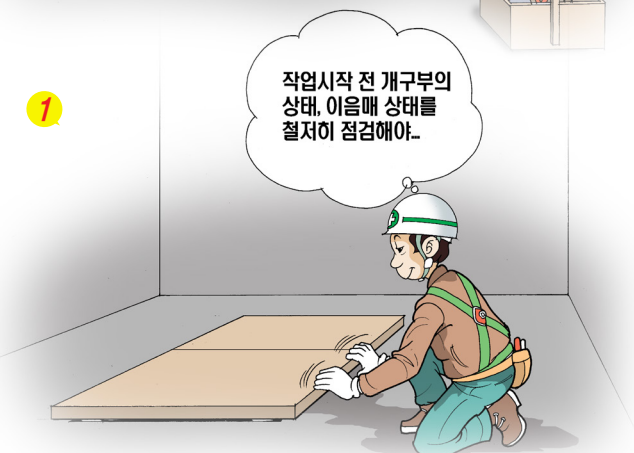
## 1 튼튼하고 견고한 구조의 고정된 개구부 덮개 설치

- 개구부 덮개 설치시 충분한 강도의 재질로 뒤집히거나 떨어지지 않도록 튼튼하고 견고한 상태로 모든 면이 고정되도록 설치
