## 재해사례

## 철구조물 조립 중 철판이 넘어져 깔림

# 중량물, 넘어짐 방지 조치를 철저히 하세요!

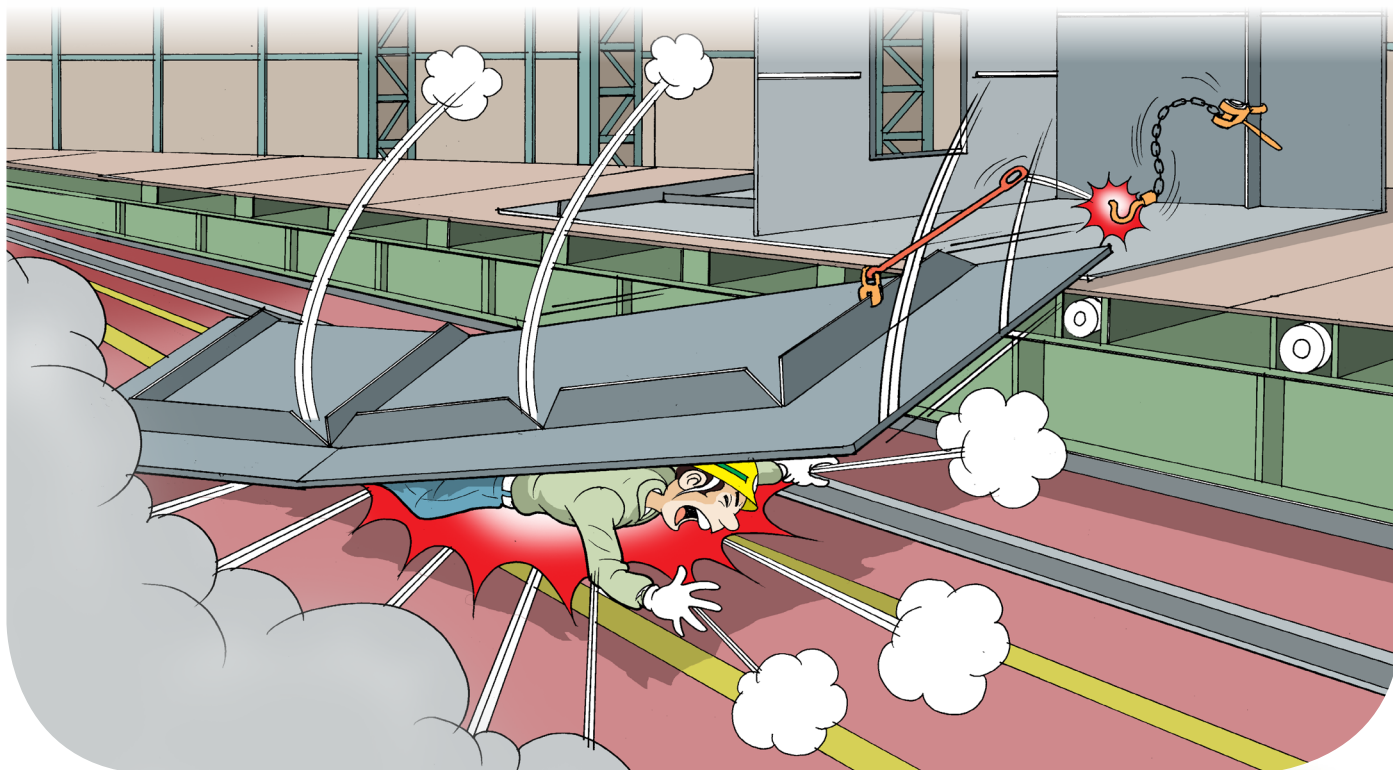
철구조물 조립 작업장에서 박스거더의 조립을 위해 불안정하게 지지되어 있던 약 1,035kg의 측면 철판이 갑자기 넘어지며 작업장 근처를 이동하던 작업자를 덮쳐 철판에 깔림

- 철판의 중량물 넘어짐 방지조치 미흡
  - 양쪽 측면 철판을 클램프-하커(자체 제작된 갈고리형 결속도구)-레버풀러로 상호 연결되어 충격, 조정, 진동 등으로 쉽게 탈락 될 수 있는 구조
- 부적절한 연결 작업도구의 사용
  - 하커, 레버풀러 : 훅 해지장치 미설치
  - 레버풀러 : 훅 입구 과다 벌어짐(기존 제품의 62.5%)
- 중량물 취급을 위한 작업계획서 미작성

- 1 철판 중량물 넘어짐 방지조치 철저
  - 고리 이탈 방지 연결도구 사용 및 이탈 연결부 최소화 조치
  - 당해작업 중 관계자의 출입제한 조치
- 2 규격 미달 상호 연결 작업도구 사용 금지
  - 레버풀러 훅 입구 간격이 제조 당시 10% 이상 벌어진 것은 폐기조치
  - 중량물 이탈 방지를 위한 훅 해지장치 설치
- 중량물 취급 작업계획서의 작성 및 작업지휘자 지정
  - 떨어짐·쓰러짐 등의 안전대책이 포함된 작업계획서를 작성하고, 작업지휘자를 지정하여 안전하게 작업 실시

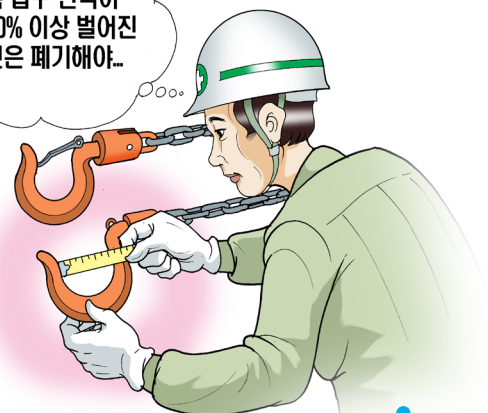
2

훅 입구 간격이  
10% 이상 벌어진  
것은 폐기해야...
