## 재해사례

## 프레스 작업 중 이탈된 물체에 맞음

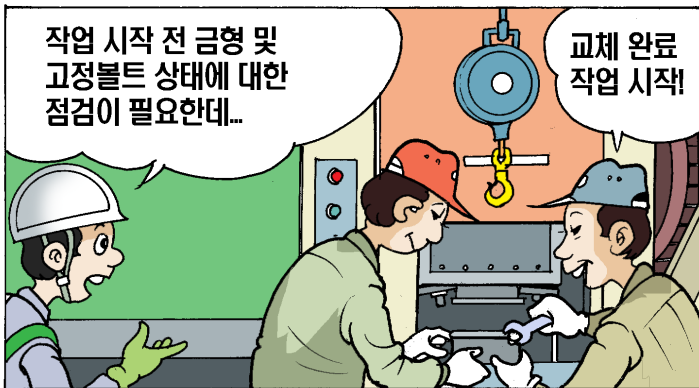
작업 시작 전 금형 및 고정볼트 상태에 대한 점검이 필요한데...

교체 완료 작업 시작!

금형의 부착, 해체 또는 조정 작업시 관리감독자의 지휘하에 작업을 수행하여야 하고, 작업시작 전 금형 및 고정볼트 상태를 반드시 재확인, 점검하여야 합니다.

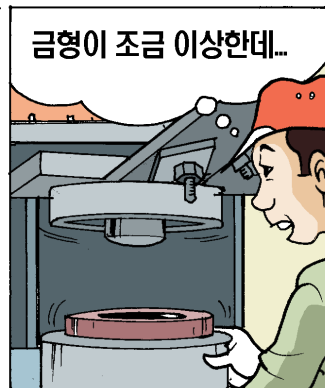
금형이 조금 이상한데...
