## 재해사례

# 자동이송 포장작업 중 상부 제품이 하강해 끼임

동관(Copper tube)코일 포장공정에서 자동이송장치에서 공급된 약 150kg의 동관코일(지름 1,030mm, 높이 290mm)이 하강하면서 하강된 코일과 포장 중이던 코일 사이에 상반신이 끼임

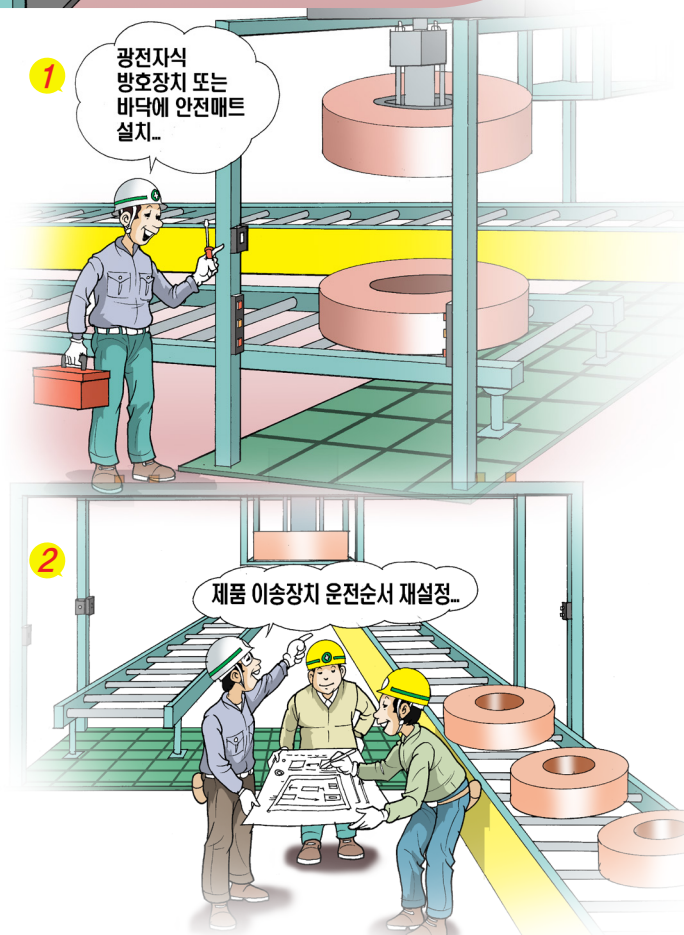
## ! 재해발생 원인

- 끼임 재해 발생 위험구간 방호장치 미비
- 제품 이송장치 운전순서(Sequence) 설정 미흡
