## 재해사례

## 원심분리기 내부 톨루엔 증기 폭발

원심분리기를 이용하여 감광제 원료와 물, 톨루엔을 분리하는 과정에서 원심분리기 내부에서 발생한 폭발로 작업자가 원심분리기 덮개에 머리를 부딪힘

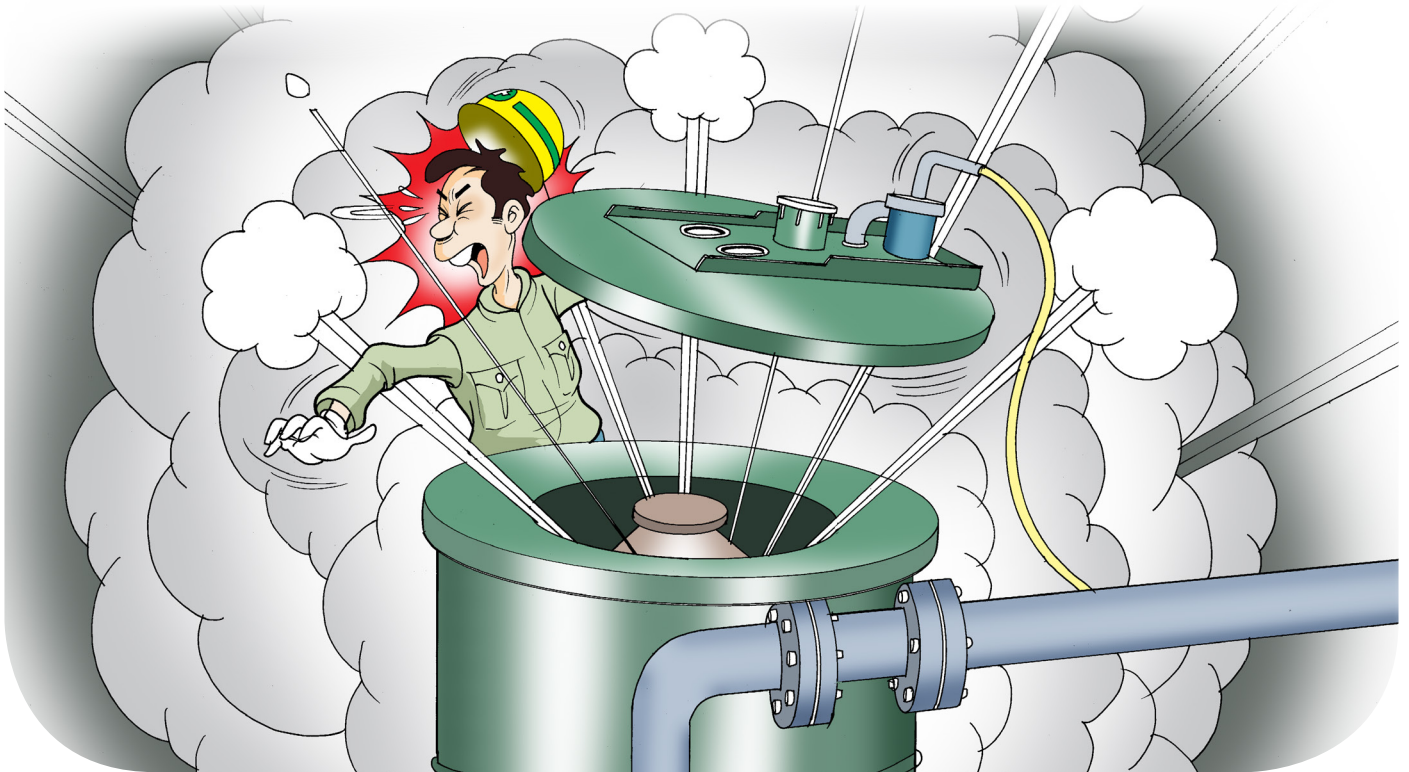
- 원심분리기 내부 불활성가스(질소) 미공급
  - 톨루엔 증기의 폭발위험분위기 상황에서 질소공급이 중단된 상태였기 때문에 연소에 필요한 공기 중의 산소가 산화제로 작용하고, 정전기 등의 점화원에 의해 폭발
  - ※ 톨루엔 : 폭발범위(1.2~7.1%), 인화점(4℃), 발화점(480℃)

- 원심분리기에 톨루엔 등 위험물을 공급할 경우 폭발위험기가 형성될 수 있어 충분한 질소 퍼지 후 대상물질이 투입되도록 조치

- 원심분리기 주요 부분의 축적된 정전기가 지면으로 방출되도록 설비 개선

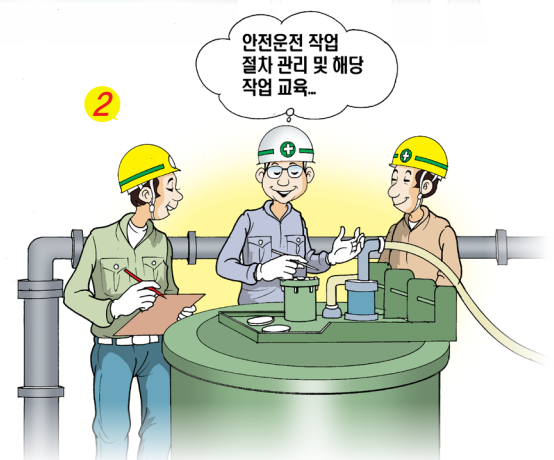
## 1 원심분리기 내부 불활성가스(질소) 공급

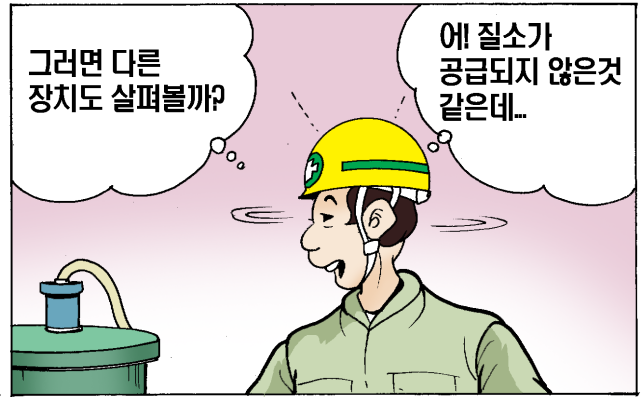
에 질소가  
공급되지 않은것  
같은데...

원심기로 공급되는  
질소 밸브가 잠겨 있습니다.

위험물을 공급하여  
폭발분위기가 형성될 수  
있는 경우, 사전에 불활성  
가스로 치환하는 것이  
무엇보다 중요합니다.  
또한, 안전운전 절차를  
준수하고 관련 내용에 대한  
교육을 철저히 합니다.
