## 재해사례

## 벨트 컨베이어의 하부 리턴롤러에 끼임

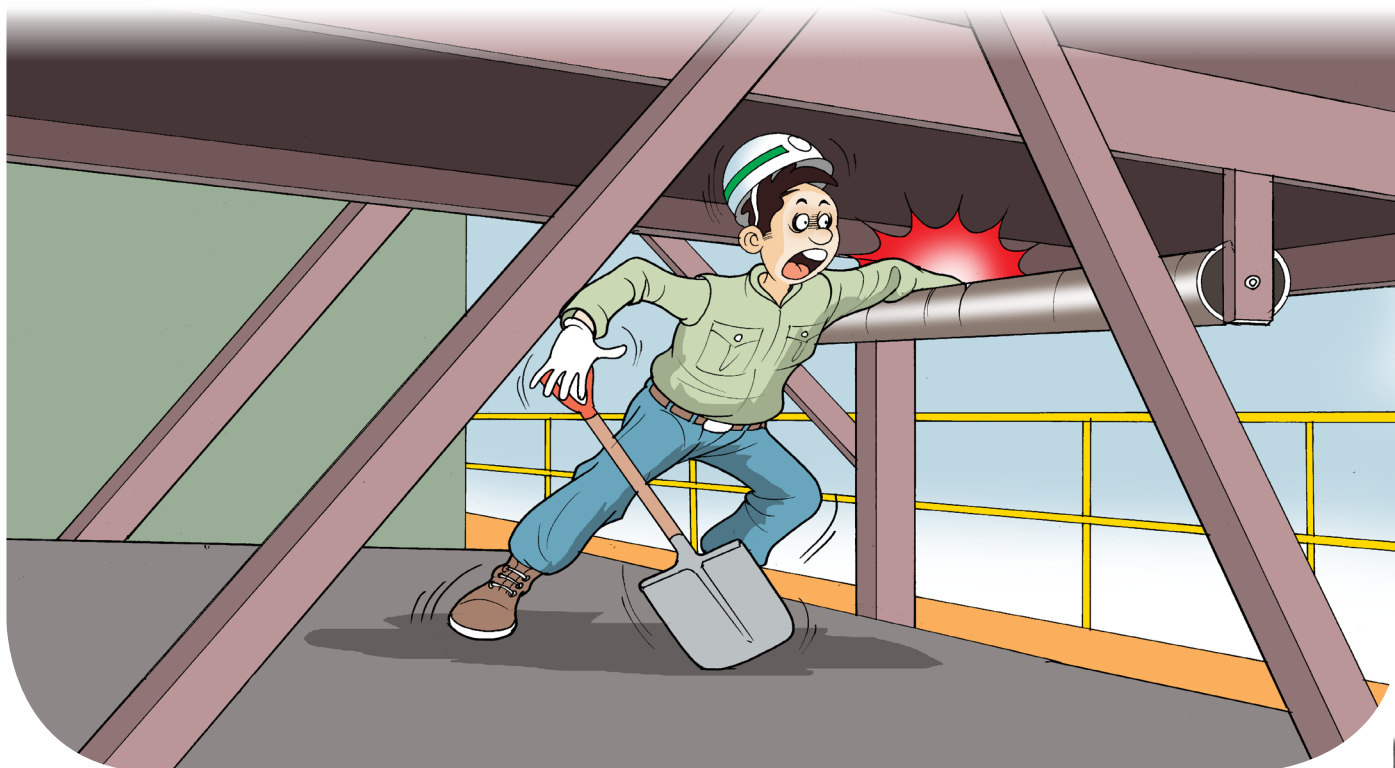
소금하역기(Salt unloader) 호퍼 하부 벨트 컨베이어 주변 청소작업 중 이송벨트 지지용 하부롤러(Belt Feeder-Return Roller)에 좌측 어깨가 끼임

- 벨트 컨베이어 청소작업 중 운전정지 미실시  
※ 비상정지장치가 끼임 부분에서 약 2.7m 이격되어 설치
- 하부롤러 회전 위험부위에 방호덮개 또는 방호울 미설치

- 청소, 정비, 검사, 수리 등의 작업 수행시 당해 기계의 운전을 정지하고, 잠금장치 또는 표지판을 설치

- 회전축 등 작업자에게 위험이 미칠 우려가 있는 부위에는 덮개나 울 등을 설치
