## 재해사례

(인화성 증기)

## 탱크 내부 배관 절단작업 중 화재

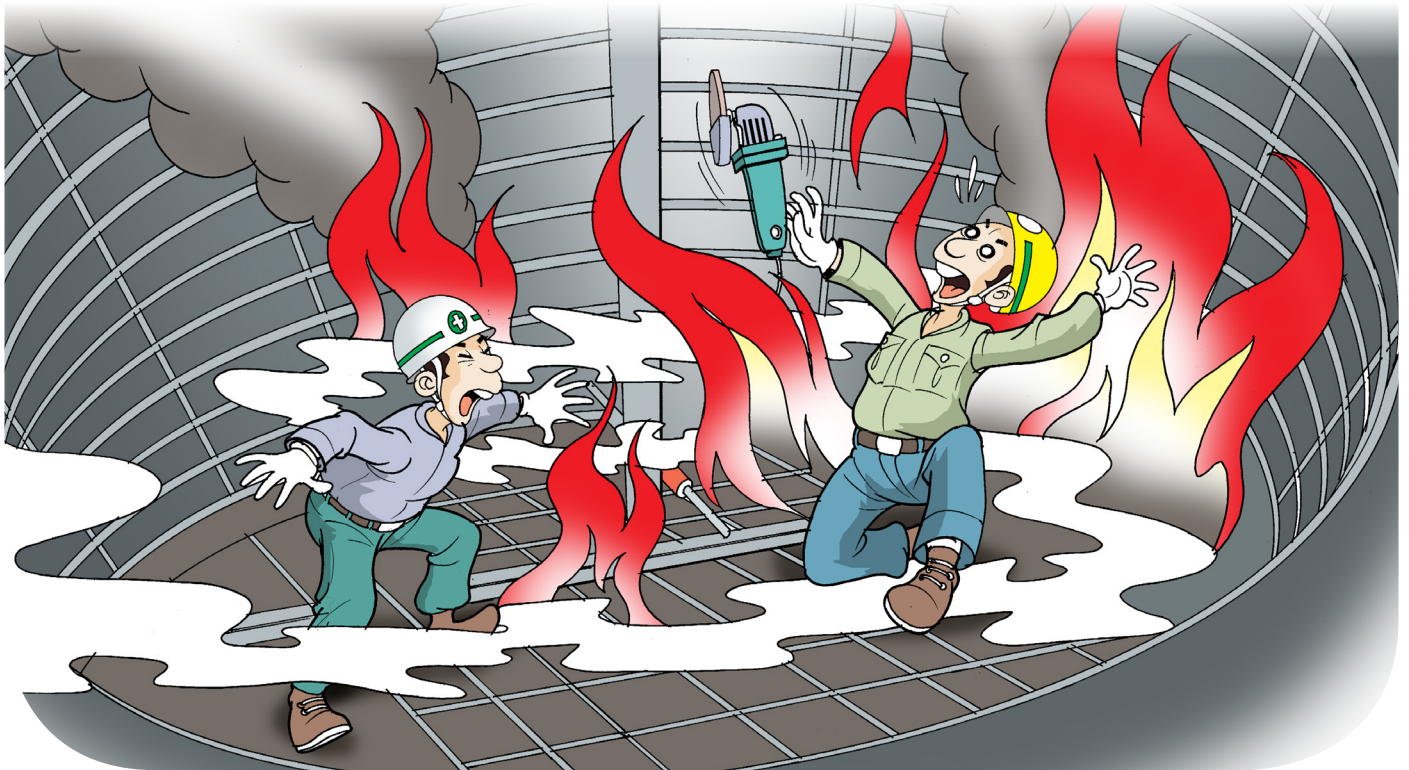
중화탱크 내부 배관 교체를 위해 탱크 내부에서 핸드 그라인더로 배관절단 중 절단 불꽃이 탱크 내부에 남아 있던 인화성 증기에 인화되어 2명 화상

- 중화탱크의 내부 환기 불충분 상태에서 핸드 그라인더로 절단작업 실시

— 중화탱크(재질 : FRP, 높이 3m, 지름 2.5m) 보수시 내부 FRP 접착이 이루어져 수지, 경화제, 촉진제, 톨루엔 등의 인화성 증기가 탱크 내부에 체류된 상태에서 핸드 그라인더로 절단작업 중 절단 불꽃이 발생됨

## 1 탱크 내부 통풍·환기 등의 안전 조치 후 작업

- 인화성물질 증기가 존재하여 폭발·화재가 발생할 우려가 있는 장소에서 작업시 통풍·환기 등의 조치, 감시인 배치 등을 통한 안전조치 철저
- 질식 재해예방을 위한 송기마스크 등 개인보호구 착용

## 2 환기가 불충분한 설비 내부에서 용단 등 화기 안전작업 조치 철저

- 작업 준비 및 작업 절차 수립, 위험물의 사용 현황 파악, 인화성액체의 증기가 남아 있지 않도록 환기 등의 조치, 작업자에 대한 화재예방 및 피난교육과 비상조치 등의 사전조치 실시

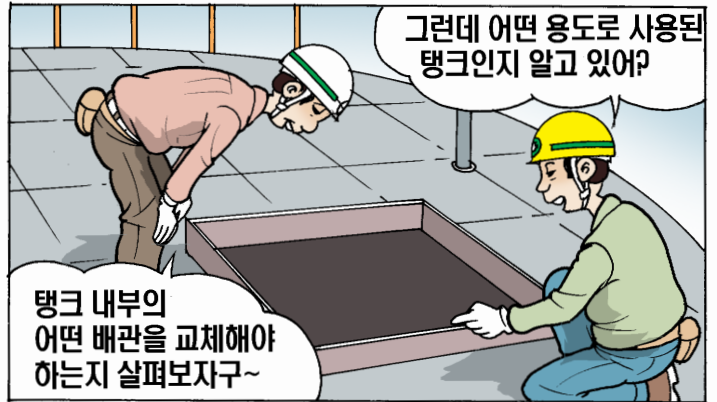
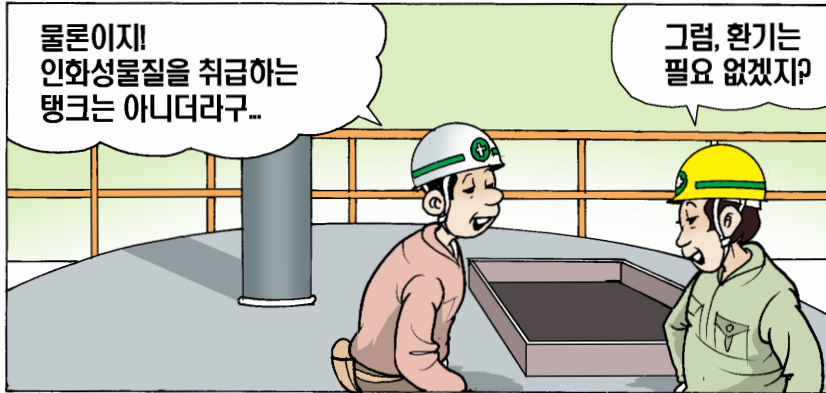
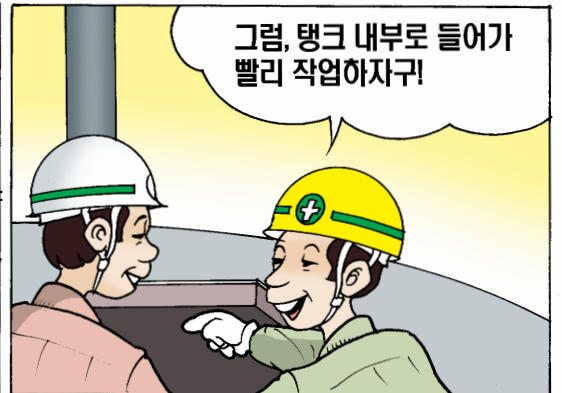
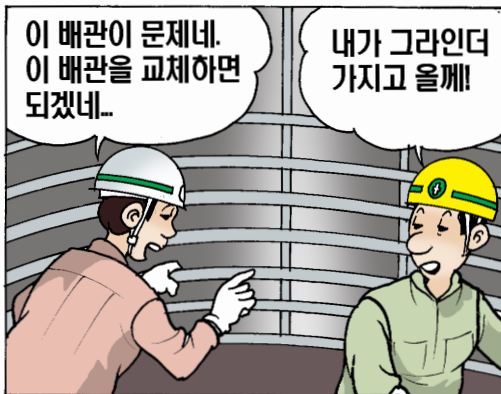
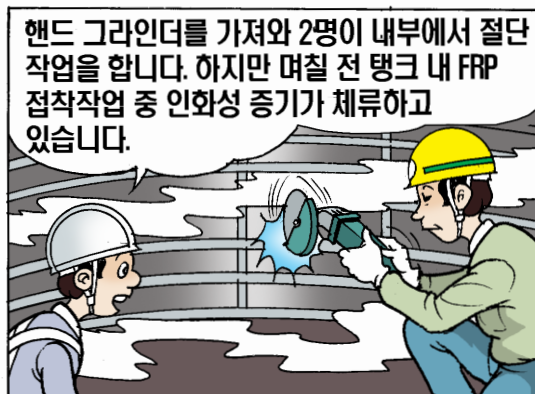
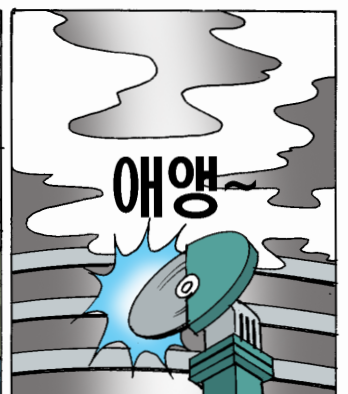
유지, 보수 작업 중 인화성 물질에 의해 화재 사고가 발생하여 2명이 화상을 입어 사망한 재해입니다.

중화탱크 내부의 배관을 교체하기 위해 외부 유지보수 업체를 선정하고 해당 작업자가 방문하였습니다.

환기가 불충분한 탱크의 유지, 보수 등의 작업시 내부에는 많은 위험이 존재합니다. 작업 전 충분한 환기 조치, 안전작업절차 수립, 감시자 배치 등을 통해 안전하게 작업하여야 합니다.
