## 재해사례

## 컨테이너 권하 작업구역 접근 중 끼임

# 크레인 작업, 위험구역 출입제한 조치를 하세요!

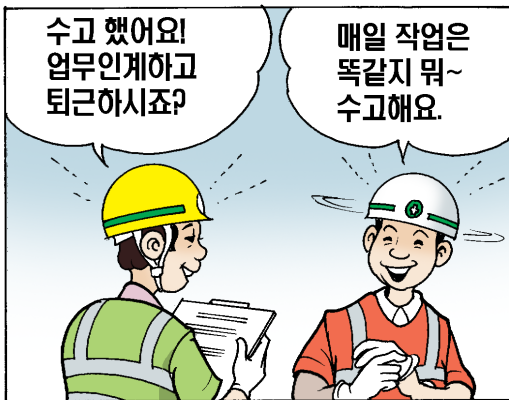
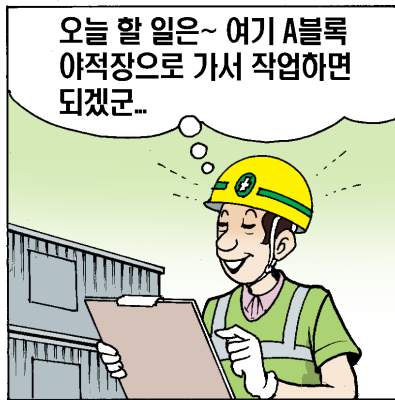
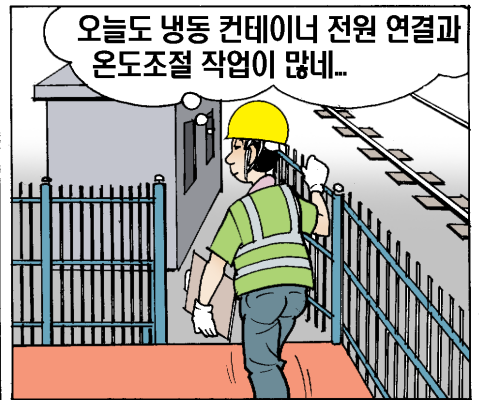
오늘 할 일은~ 여기 A블록 야적장으로 가서 작업하면 되겠군...

오늘도 냉동 컨테이너 전원 연결과 온도조절 작업이 많네...

크레인 작동 및 권상, 권하 작업 시작시 경보음이 민원 등의 이유로 처음으로 짧게 작동되도록 세팅되어 있고 운행 중에는 작동하지 않아 근로자가 크레인 작동 여부를 인지하지 못할 수 있네요.

주변 근로자가 크레인 운행 여부를 인지할 수 있도록 경보음이 계속 작동 되도록 하고, 경광등 설치, 안전통로 확보 등 추가적인 조치도 강구되어야 합니다.
