## 재해사례

## 섬유벨트 파단으로 철판 묶음에 맞음

조심조심  
코리아  
제조업

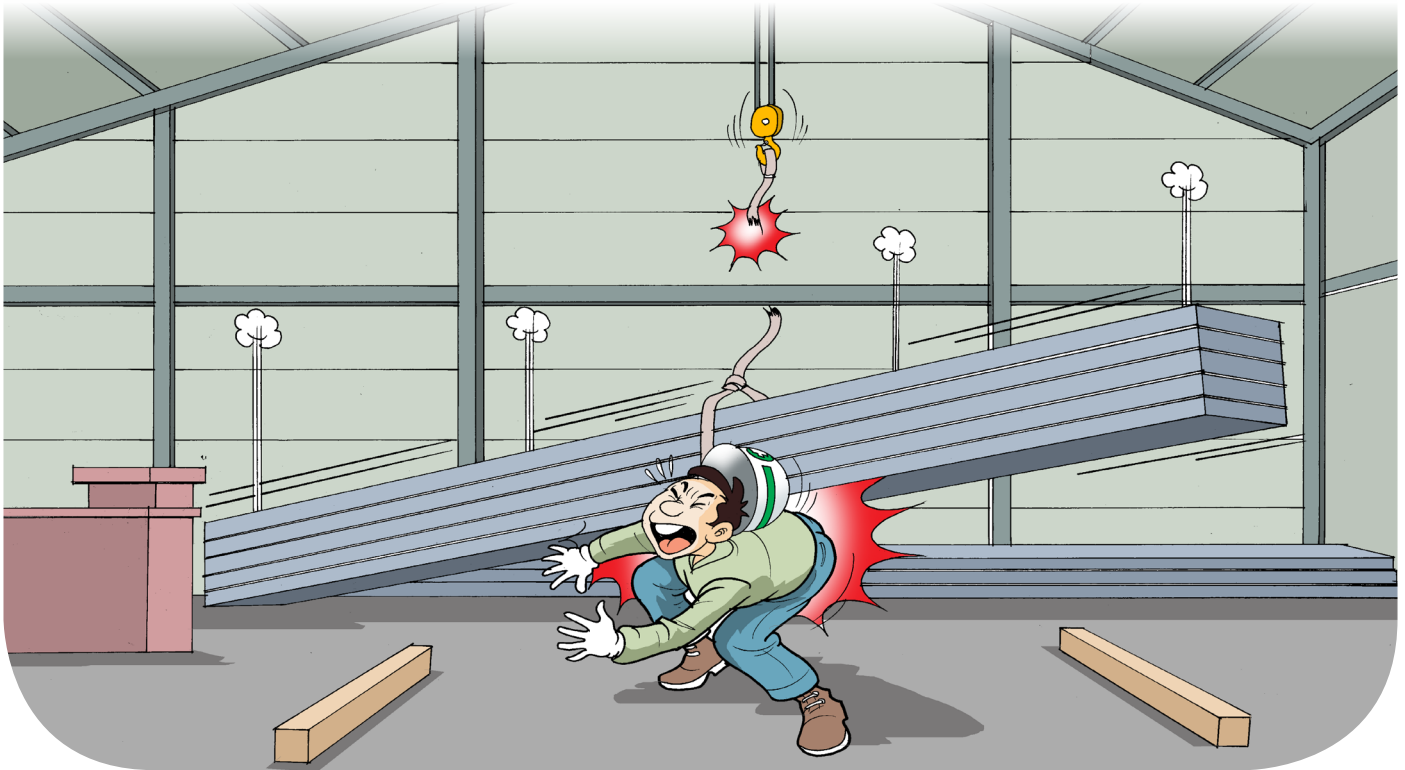
공장 통로에 적재되어 있는 약 2톤의 철판 묶음을 천장크레인을 이용하여 적재장으로 운반 중 섬유벨트가 끊어지면서 떨어지는 철판 묶음에 맞음

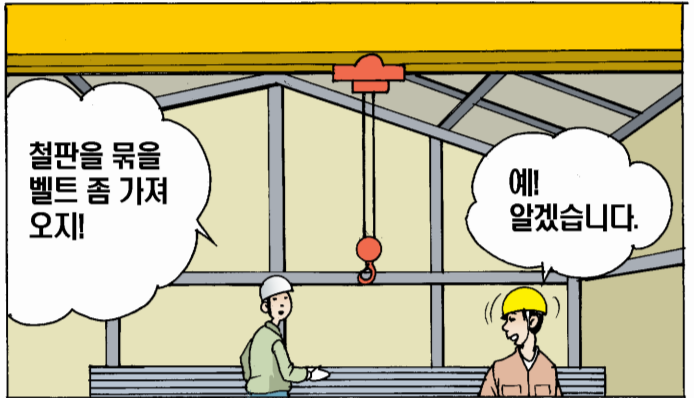
공장 통로에 하역되어 있던  
원자재를 천장크레인(2.8톤)을  
이용하여 적재장소로 옮기는  
과정입니다.

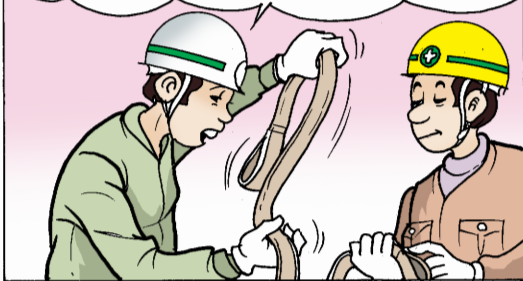
이게 아까 사용하던 벨트지?  
조금 손상된 것 같은데, 괜찮겠지?
