## 재해사례

교량 위 작업발판 브래킷 파단으로  
떨어짐

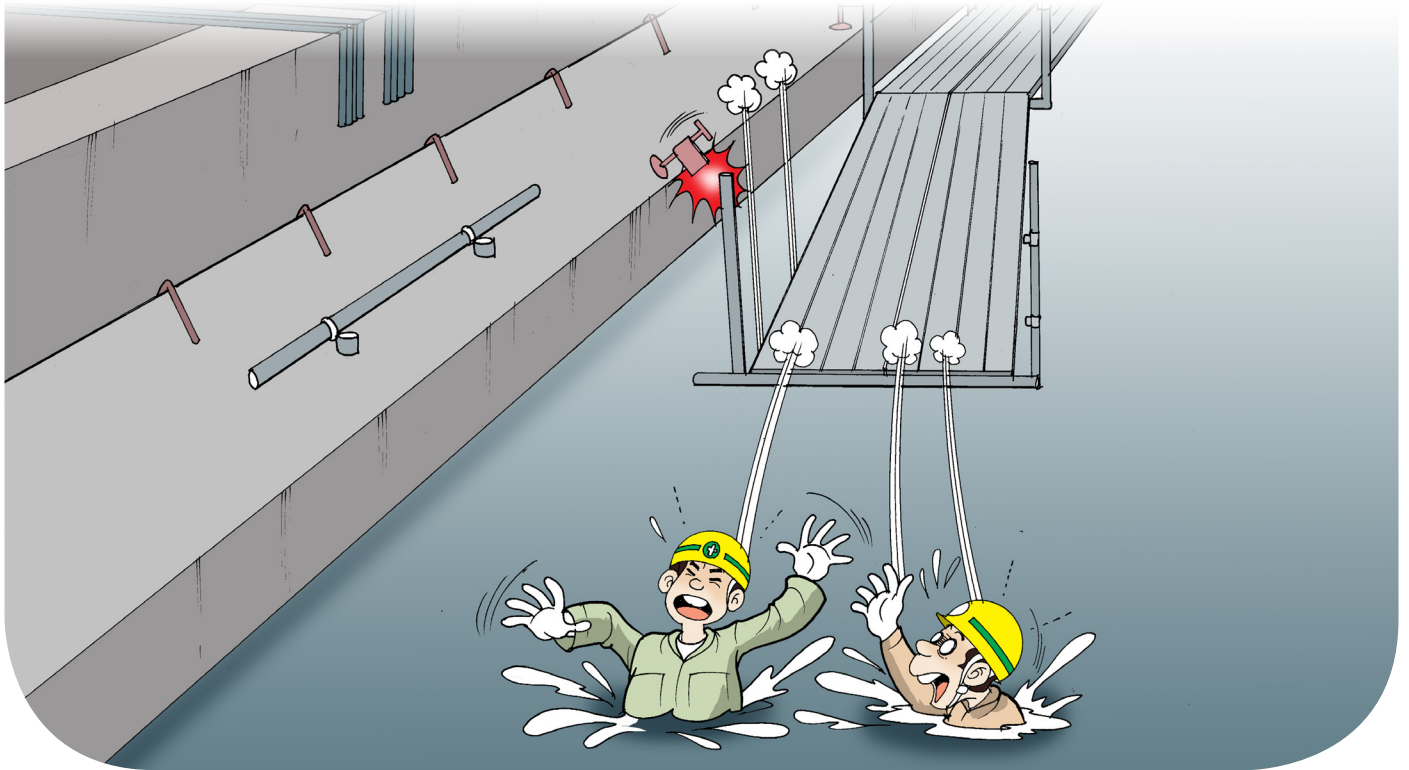
교량신설 및 보강공사 현장의 교량 작업발판 위에서 가설 안전난간을 설치하던 중 작업발판을 지지하던 브래킷의 용접부가 파단되면서 작업자 2명이 약 4m 해상으로 떨어짐(1명 구조, 1명 사망)

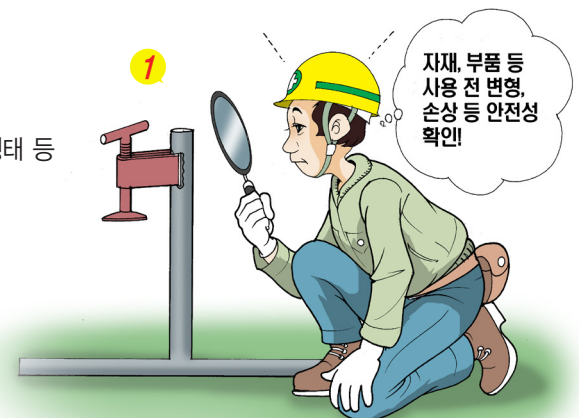
- 작업발판 지지대 구조 부적합
  - 현장 내 사용된 작업발판 지지대는 이음부 용접불량, 반복 재사용, 지지형태 등 부적합한 구조로 제작 사용(안전성 미입증)
- 인명 구명조치 미흡
  - 구명조끼 착용, 구명정, 구명대 등을 비치하는 등 구명 필요 조치 미흡
- 고소 작업구간 안전대 미체결

- 1 작업발판 지지대 등 가설재 확인 철저
  - 작업발판 지지용 브래킷은 수직력 및 수평력에 버틸 수 있도록 경사재, 수평재, 수직재가 연결된 구조로 사용
  - 브래킷 등 가설재는 사용 전 자재 이음부, 변형, 손상 등 안전성 여부를 확인
- 2 인명 구명 조치 철저
  - 수상작업 등 물에 빠질 위험이 있는 작업시 구명조끼를 반드시 착용하고, 사고 발생시 즉시 구조할 수 있는 구명정, 구명대 등을 현장에 비치하는 등 사전 조치 철저
- 고소작업 근로자 안전대 착용 철저
  - 고소작업시 근로자가 안전대를 착용 후 안전대를 걸고 작업토록 관리감독 철저

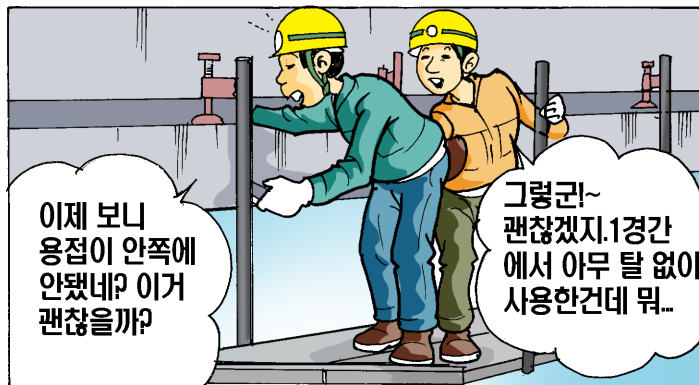
이제 보니 용접이 안쪽에 안됐네? 이거 괜찮을까?

현장 내 반입된 작업발판 지지용 브래킷 등 가설재는 사용 전 자재 이음부, 변형, 손상 등 안전성 여부를 확인하고, 물에 빠질 위험이 있는 작업시 구명조끼를 착용 하는 등 사전 안전 조치가 필요합니다.

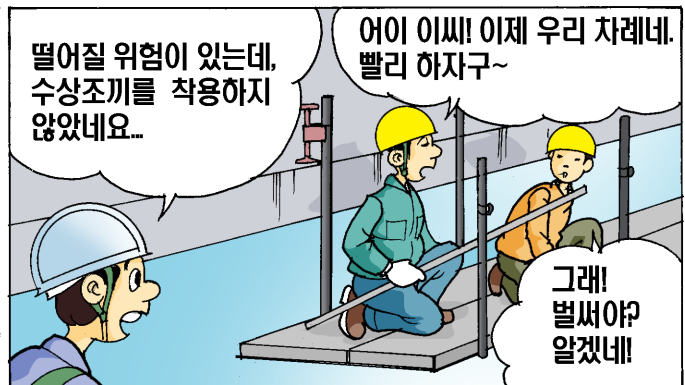
그렇군~ 괜찮겠지. 1경간에서 아무 탈 없이 사용한건데 뭐...

떨어질 위험이 있는데, 수상조끼를 착용하지 않았네요...
