## 재해사례

## 쌍줄비계 위에서 견출작업 중 떨어짐

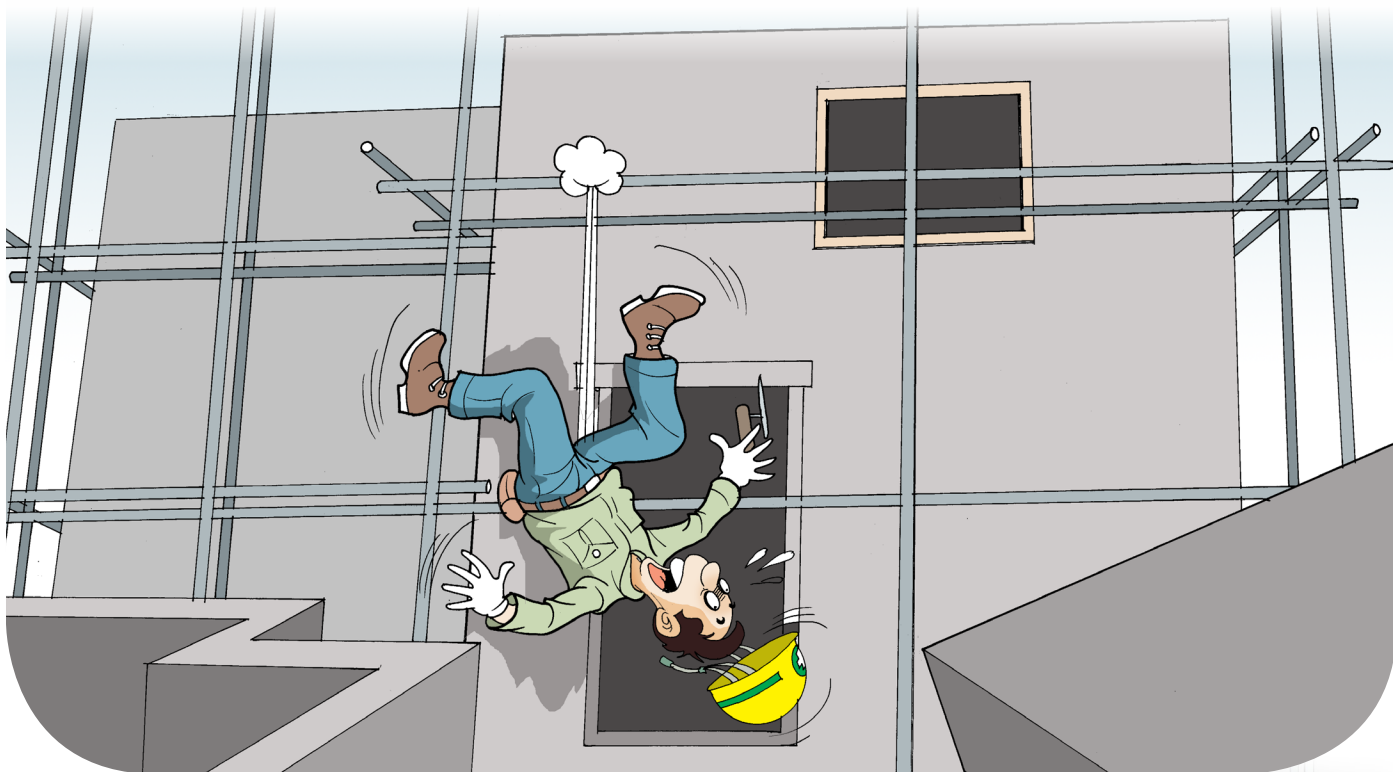
주택 신축현장에서, 작업자가 5층 옥상 계단실 외벽 견출작업을 위해 작업발판이 설치되지 않은 쌍줄비계 위에서 몰탈을 바르는 작업 중 발을 헛디뎈 약 4m의 바닥으로 떨어짐

## ● 작업발판 등 떨어짐 방지 조치 미 실시

※ 외부 쌍줄비계 설치상태 : 기둥간격 3m, 띠장높이(1단 1.9m, 2단 4m), 쌍줄비계 폭 41cm, 작업발판(미설치), 장선간격 약 6m

## ● 안전모 턱 끈 미체결 등 보호구 착용 불량

- 높이 4m 이상인 쌍줄비계에서 견출 작업시 폭 40cm 이상의 작업발판을 빈틈없이 설치하고, 뒤집힘 또는 떨어짐 방지를 위해 2개 이상의 지지물에 연결하거나 고정시키는 등 안전한 구조의 작업발판을 설치
- 작업발판 단부에는 떨어질 위험에 대비하여 안전난간 설치 또는 안전난간 설치가 곤란할 경우 안전대를 사용하도록 하는 등 방호조치 실시

## ● 안전모의 턱 끈을 올바르게 체결하여 작업 실시

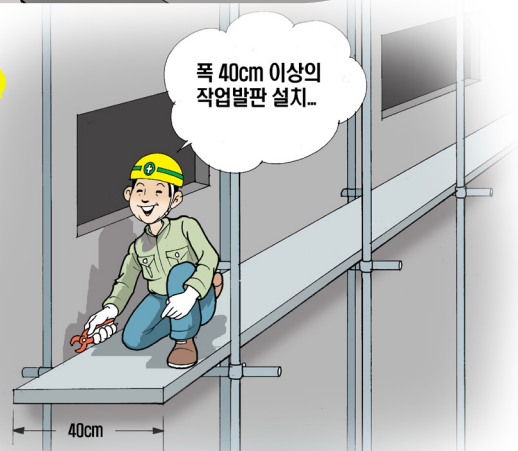
1

폭 40cm 이상의  
작업발판 설치.

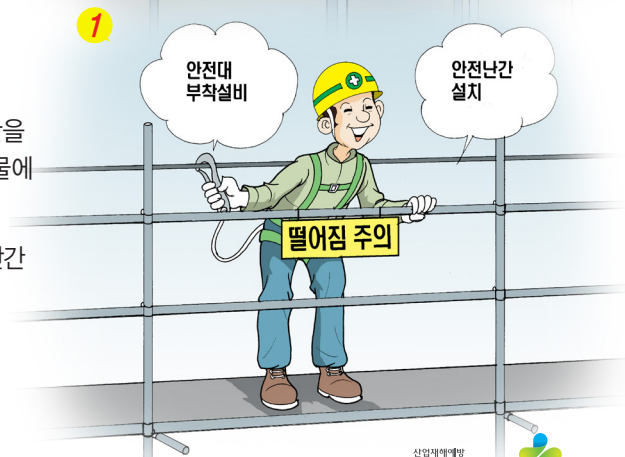
1

안전대  
부착설비

안전난간  
설치

떨어짐 주의
