## 재해사례

기계식 주차설비 수직개구부 바닥으로  
떨어짐

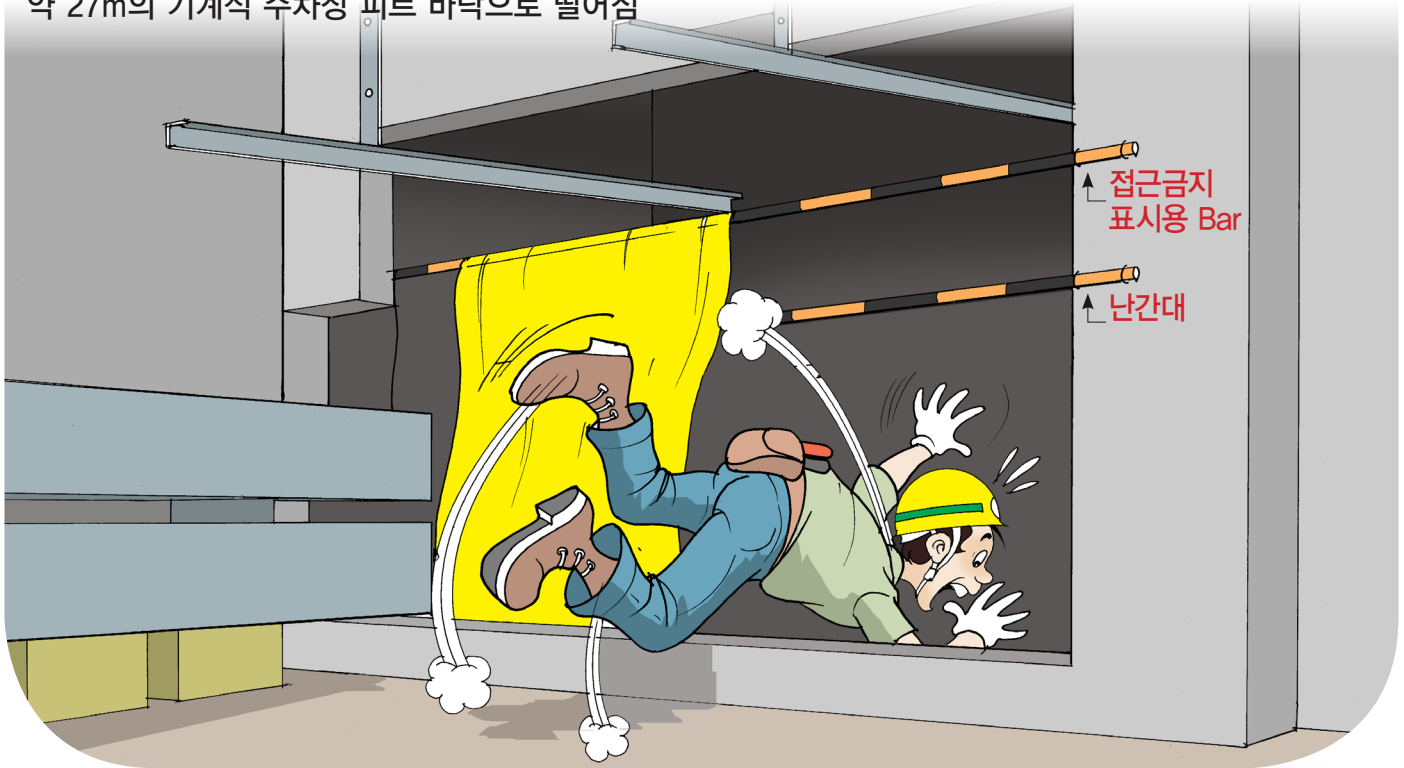
기계식 주차설비 공사현장에서 작업자가 주차설비의 철골기둥 건립 중 배선문제로 용접기가 작동하지 않아 분전반 전기배선을 정비하고 1층 기계식 주차 진출입구에서 전기배선이 완료됨을 소리쳐 알리던 중 약 27m의 기계식 주차장 피트 바닥으로 떨어짐

- 안전난간 설치기준 미준수
  - 바닥으로부터 95cm 높이에 난간대 1개만 설치
- 떨어질 위험장소에서 안전대 미착용

- 상부난간대, 중간난간대, 발끝막이판, 난간기둥으로 구성
- 상부난간대를 120cm이상 설치하는 경우 중간난간대를 2단 이상으로 균등하게 설치하고 난간 상하간격을 60cm이하가 되도록 함

- 기계식 주차 피트 상부의 떨어질 위험이 있는 장소에서 작업을 하는 경우 안전대를 착용하고 작업을 실시

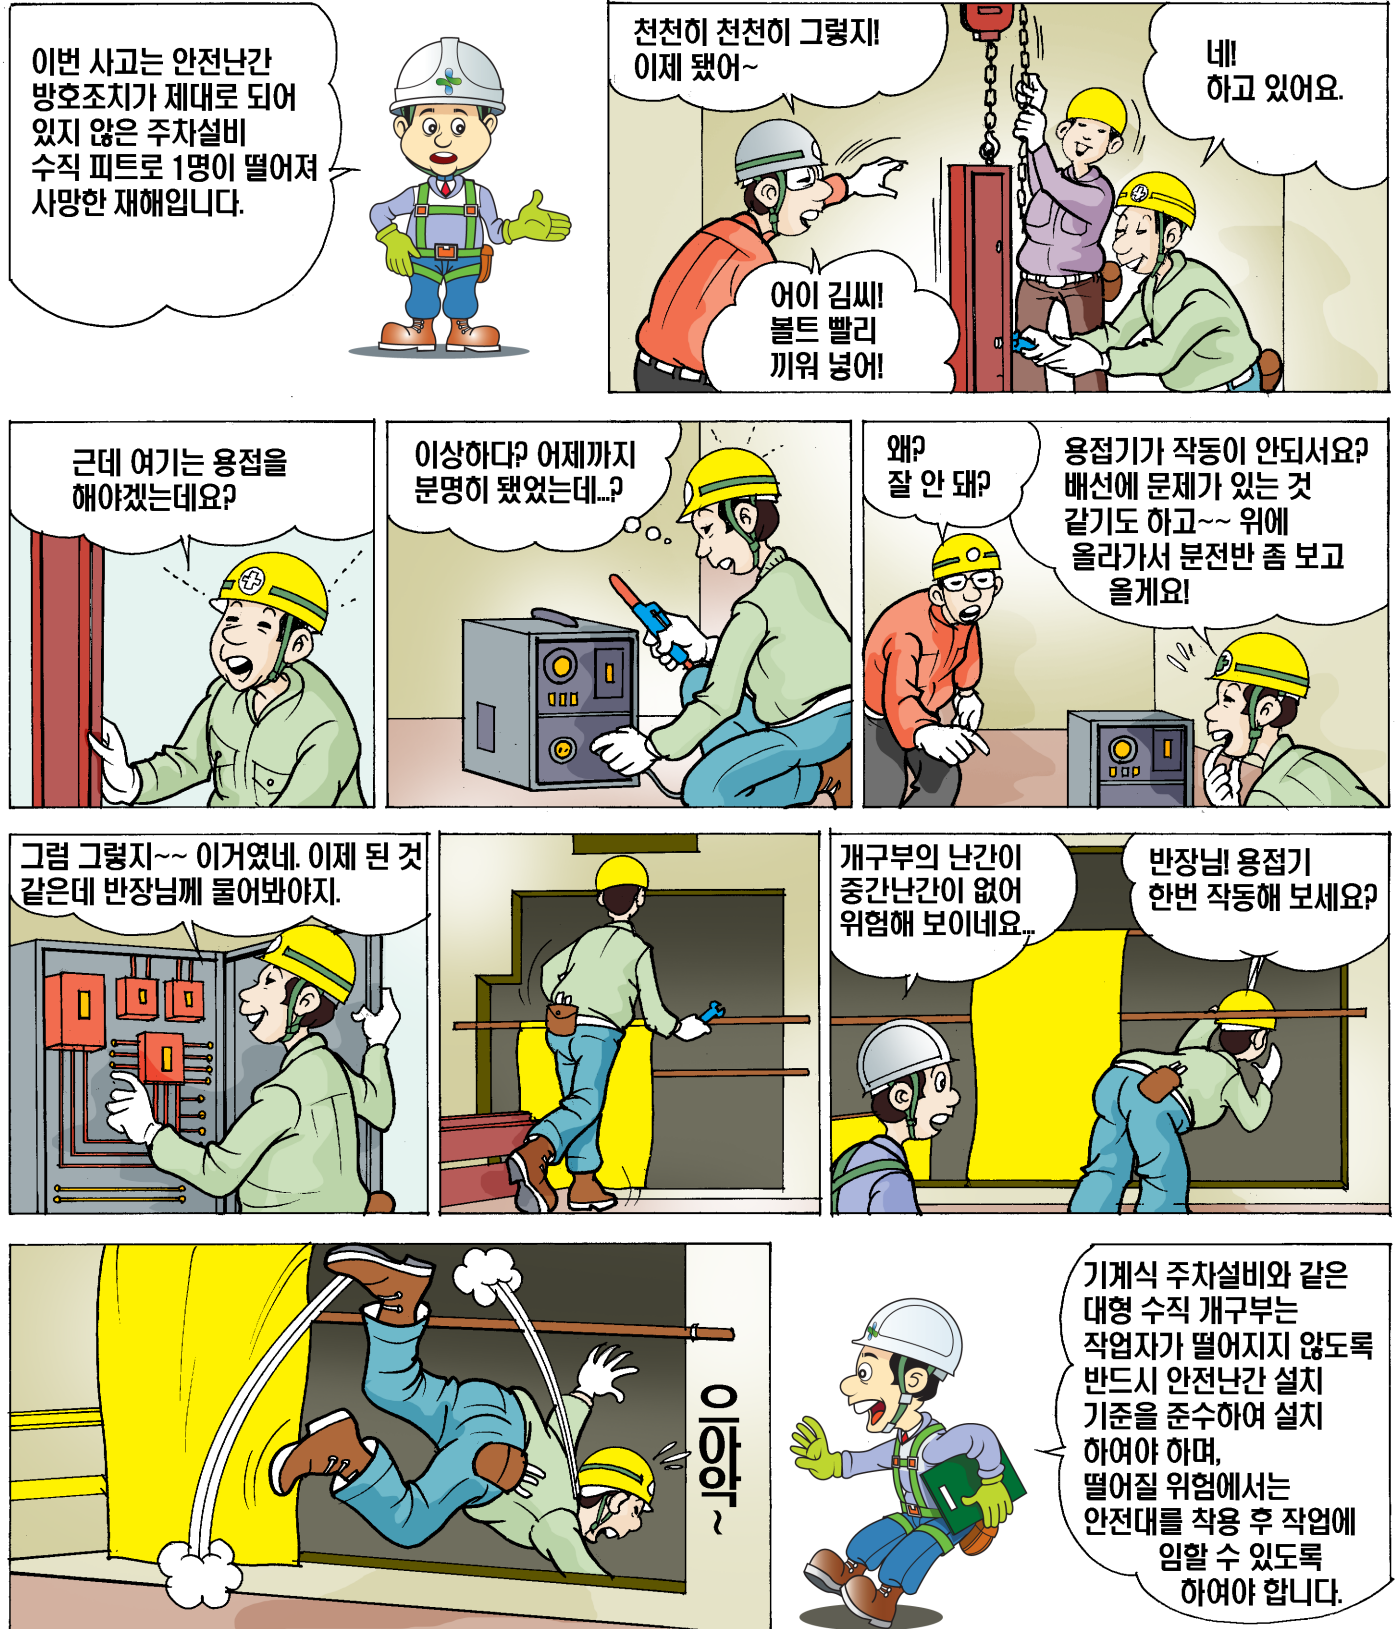
# 기계식 주차설비 수직개구부 바닥으로 떨어짐 개구부에는 안전난간, 방책 등 방호조치를 철저히 하세요!
