## 재해사례

철근자재 적재 중 하부 거푸집동바리  
무너짐

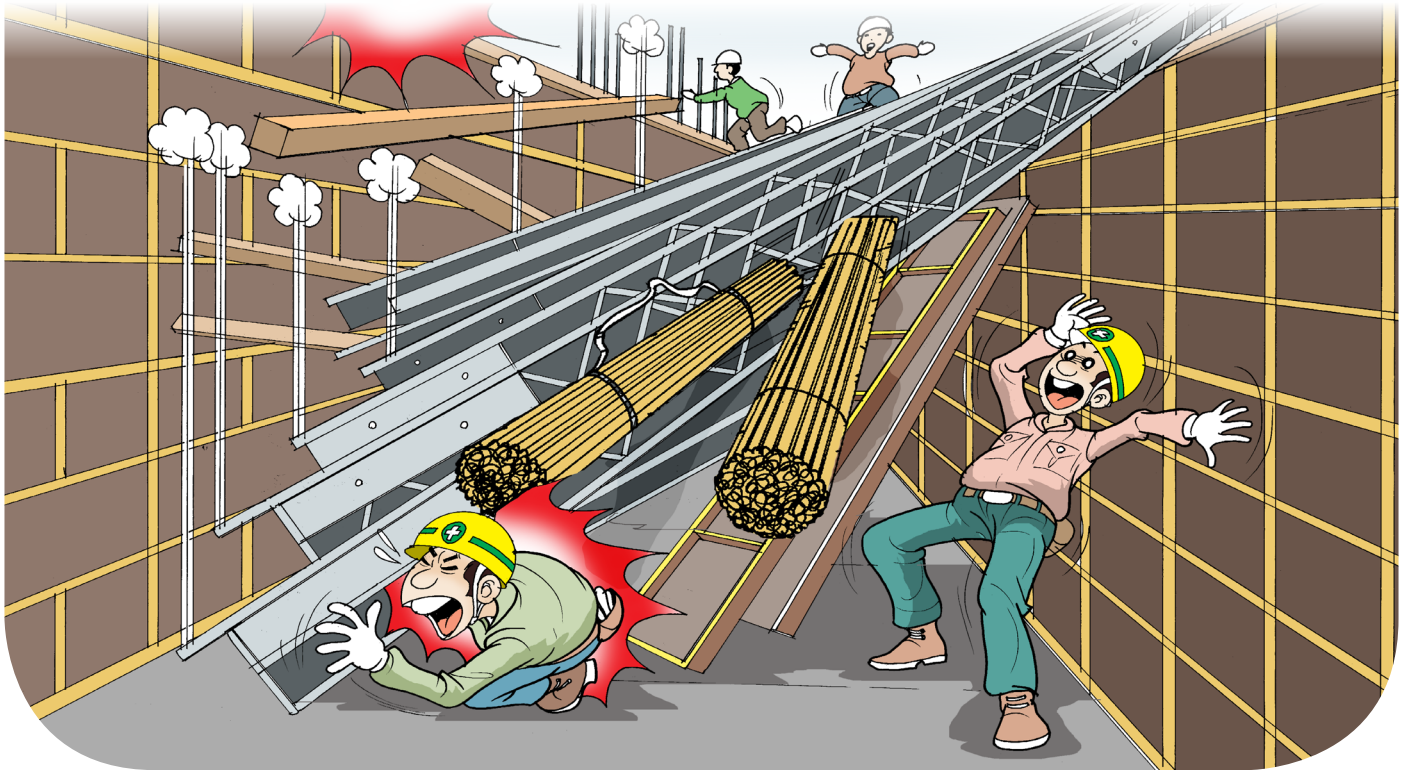
6층 거푸집동바리 상부에서 타워크레인을 이용하여 철근자재를 거푸집 상부에 적재하는 과정에서 호리빔 구조의 동바리가 무너지면서, 하부에서 작업 중이던 형틀공 2명이 철근자재 등에 부딪침(사망 1명, 부상 1명)

- 거푸집동바리 조립도에 따른 작업순서 미준수
  - 보 측판 거푸집 하부에 파이프서포트를 미설치한 상태에서 상부 슬라브 위에 철근자재(약 2톤) 적재
- 거푸집동바리 조립 작업 준수사항 미준수

## 1 거푸집동바리 조립도에 따른 조립 철저

- 거푸집동바리 조립시 조립도에 기재된 작업 순서 등을 철저히 준수하여 거푸집동바리의 구조적 안정성이 확보된 상태에서 후속 작업을 진행하도록 관리감독 철저

## 2 거푸집동바리 조립 등 작업시 준수사항 이행철저

- 거푸집동바리 등을 조립하거나 해체하는 작업을 하는 경우에는 해당 작업을 하는 구역에 관계 근로자가 아닌 사람의 출입을 금지

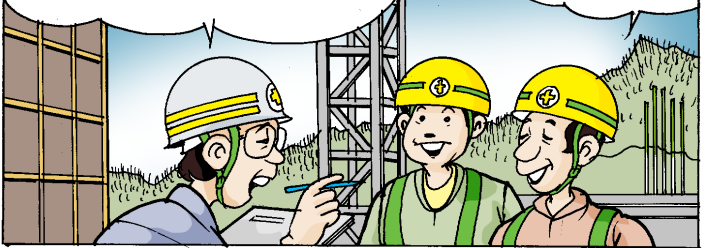
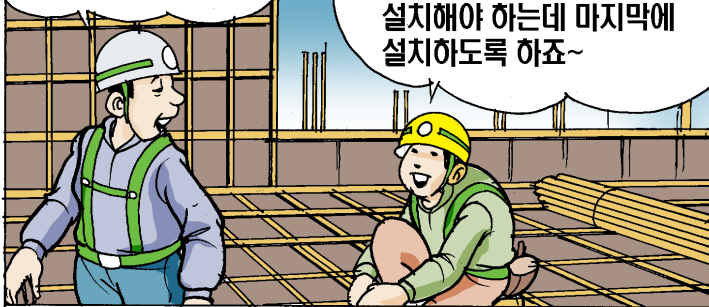
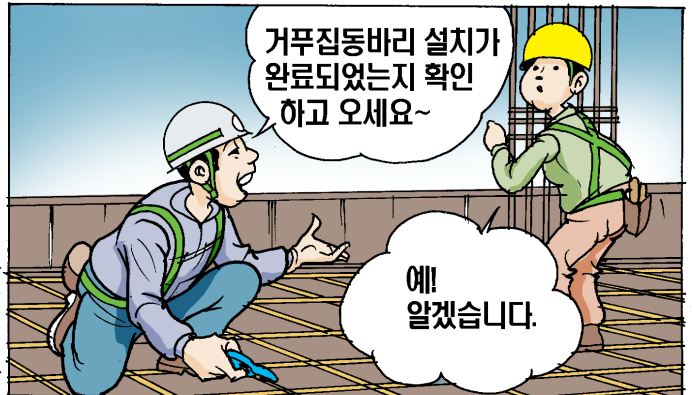
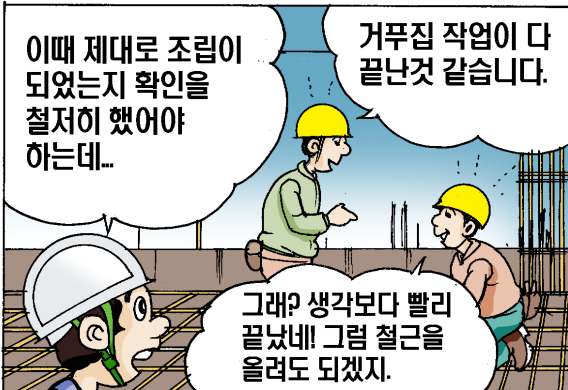
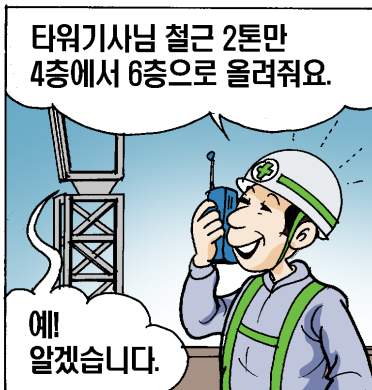
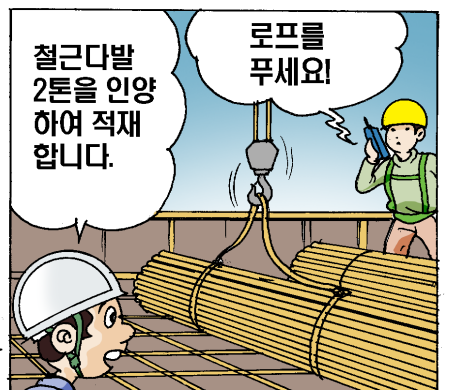
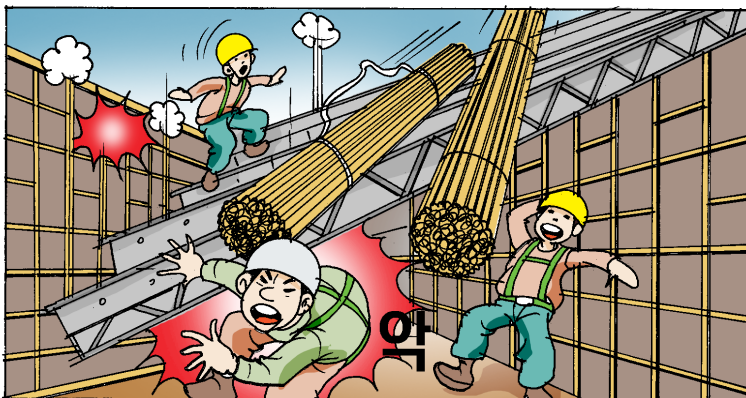
이번 사고는 거푸집동바리 상부에서 철근자재를 적재하는 과정에서 동바리가 무너지면서, 하부 근로자들이 부딪혀 1명 사망, 1명이 부상을 입은 재해입니다.

그래요! 얼른 서둘러야죠! 보하부는 반드시 동바리를 설치해야 하는데 마지막에 설치하도록 하죠~

이때 제대로 조립이 되었는지 확인을 철저히 했어야 하는데...

거푸집동바리를 조립도에 따라 조립하고 구조적으로 안전성이 확보된 상태에서 상부에 자재 등을 적재해야 합니다. 또한, 작업구역에 근로자가 아닌 사람의 출입을 금지토록 해야 합니다.
