## 재해사례 (지붕)

# 팔각정 보수공사 중 지붕이 무너짐

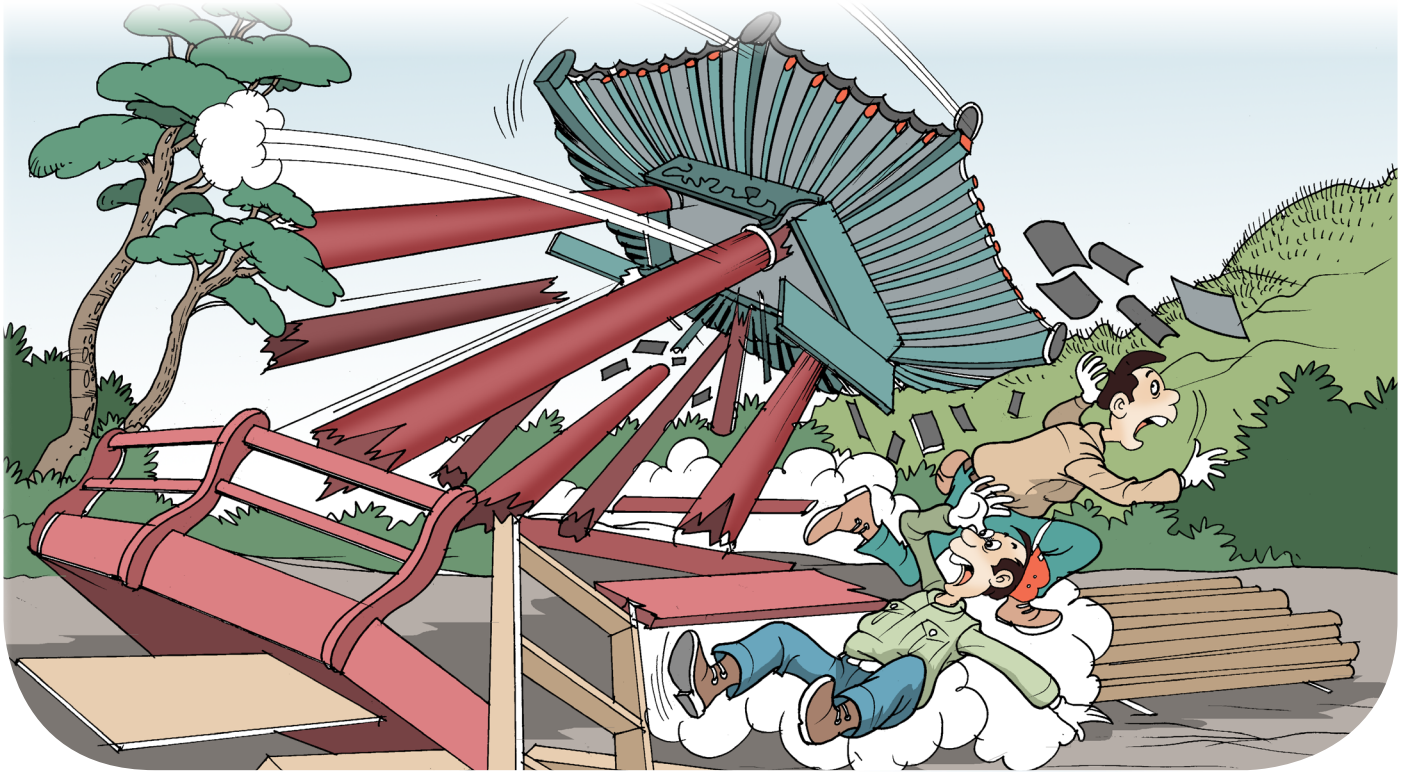
팔각정 보수공사 현장에서 노후화된 바닥 및 기둥 교체를 위한 지지작업 중 기둥이 지붕의 하중을 견디지 못하고 무너지면서 주변에서 연장 정리 및 준비 작업을 하던 작업자 2명이 부상

- 산 정상에 설치되어 있는 정자의 기둥이 안개, 물기 등에 의해 부식이 계속화되면서 노후화가 심한 기둥 2개소에 팔각정 지붕하중이 집중되면서 편심 하중이 발생

- 건축물 또는 시설물이 자중 또는 부가하중에 의해 무너짐 등의 위험이 있을 경우 안전진단 등 안전성 평가를 한 후 위험성을 미리 제거하는 조치 필요
  - 편심 하중 작용으로 인한 기둥의 붕괴 후 지붕의 붕괴가 이어진다는 것을 감안하여 별도의 보강대책을 수립
  - 팔각정 지붕이 무너질 경우 무너짐 범위를 고려하여 작업구역을 설정하고 작업을 수행

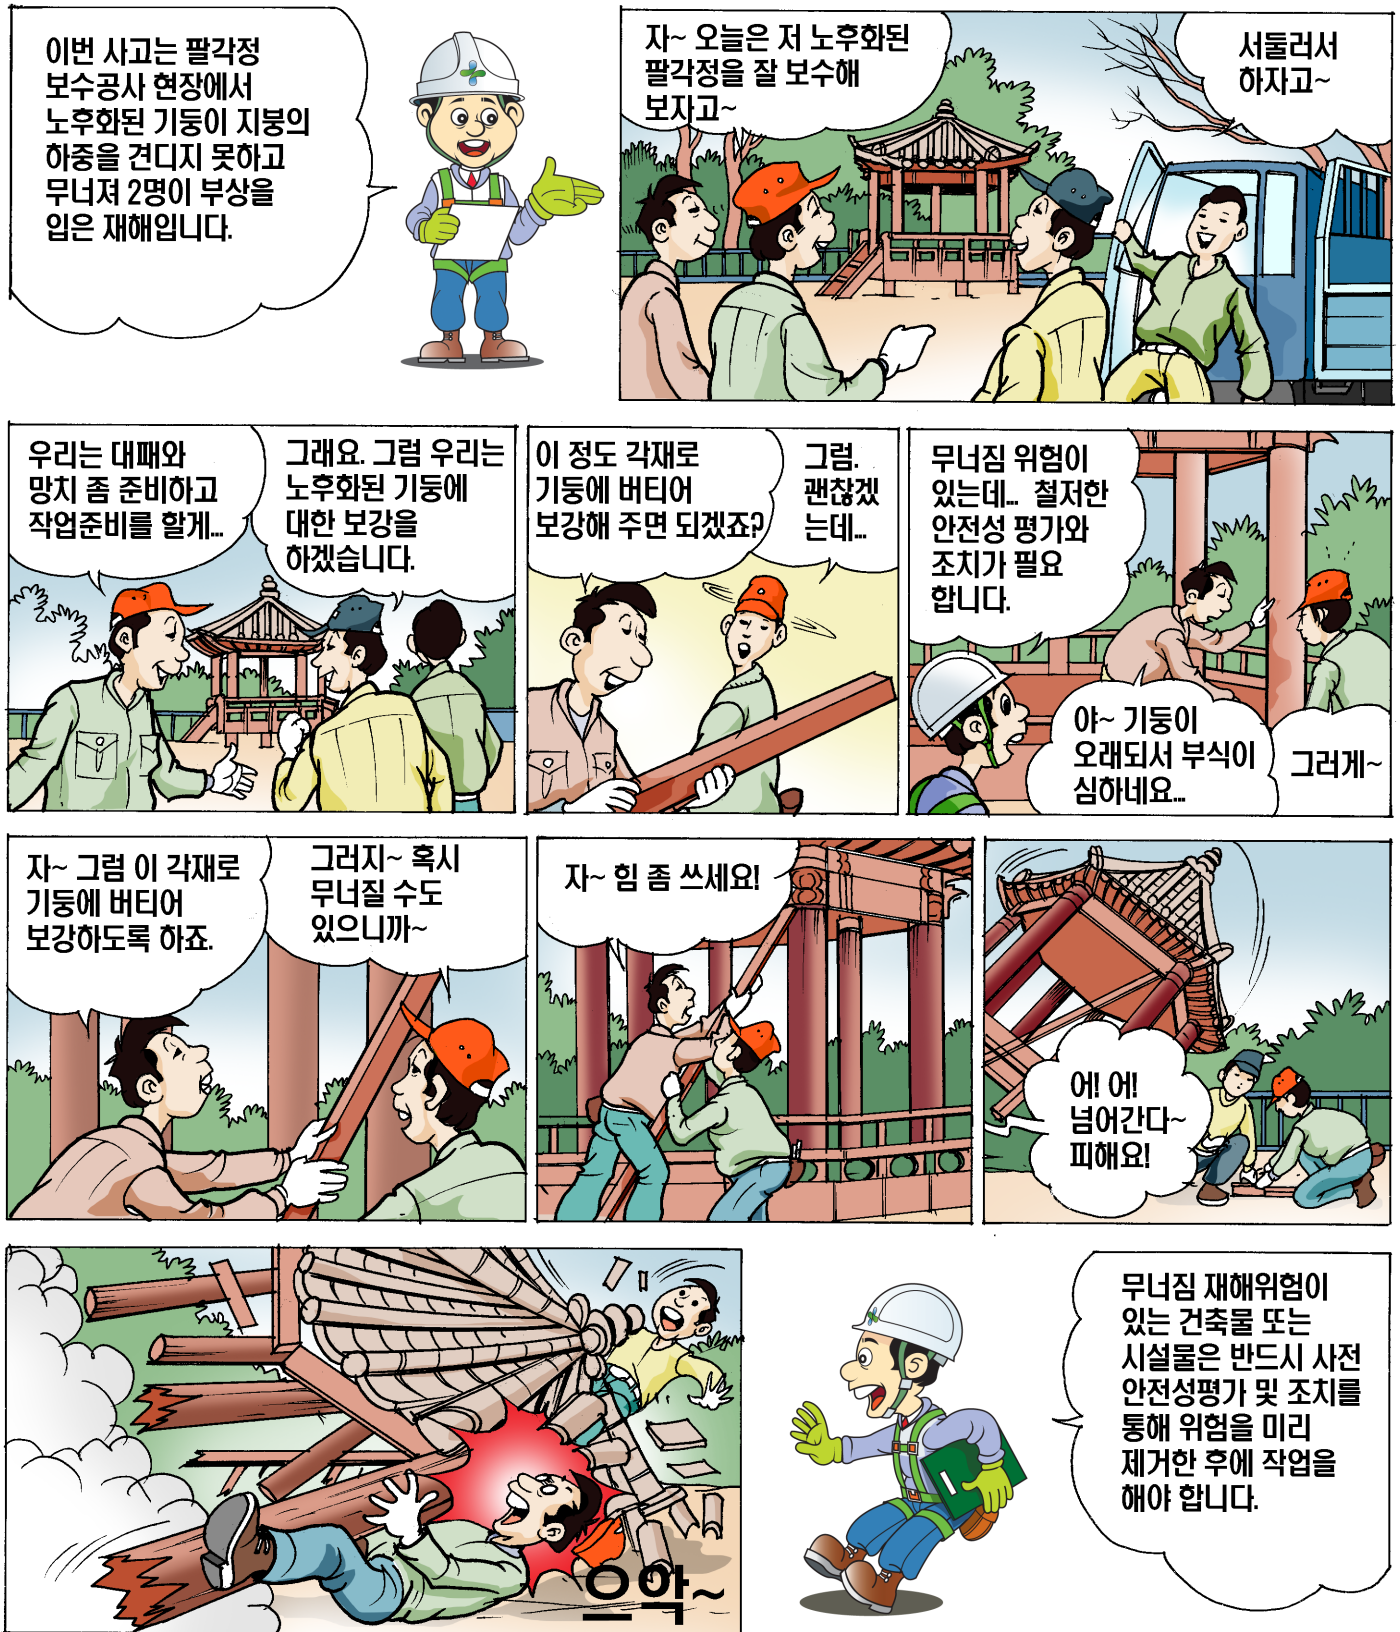
# 시설물 해체, 사전에 안전성평가를 실시하세요!
