## 재해사례

## 콘크리트 타설 중 슬래브 무너짐

병원 증축공사현장에서 층고 5.9m의 기둥 및 슬래브 콘크리트 타설작업 중 작업자가 슬래브 하부의 거푸집 동바리의 상태 등을 점검하던 중 갑자기 기둥 및 슬래브가 무너져 깔림

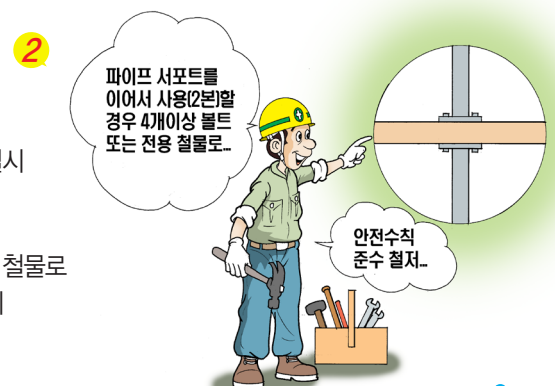
- Pipe Support를 이어서 사용(2분할) 경우에는 4개 이상의 볼트 또는 전용 철물로 이음조치, 수평연결재는 전용철물로 연결하고 내·외관은 전용 핀으로 지지
- \* 구조적으로 안전한 System Support 설치 권장

- 거푸집동바리 조립시 구조검토 후 동바리, 멍에 등 부재의 재질, 단면규격, 설치간격, 이음방법 등이 명시된 조립도를 작성하고 조립도에 따라 작업 실시

거푸집동바리 조립 시에는 구조검토와 조립도를 작성해야 하고, 층고 4m 이상의 거푸집동바리 조립은 구조적으로 안전한 시스템동바리를 설치하세요.

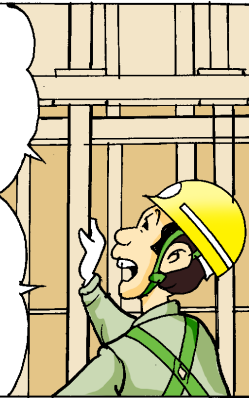
아니 이사람보게~ 거푸집 조립해 놓은걸 보니 매우 부실하게 조립되어 있어...

동바리를 설치하고 각재를 올려놓고 또 동바리를 설치했어~ 이러면 중앙부가 약해서 무너질 위험성이 높는데~ 걱정이네~
