## 재해사례

## 컨테이너 해체 중 지붕이 무너져 깔림

# 구조물 해체, 안전성평가로 잠재위험을 제거하세요!

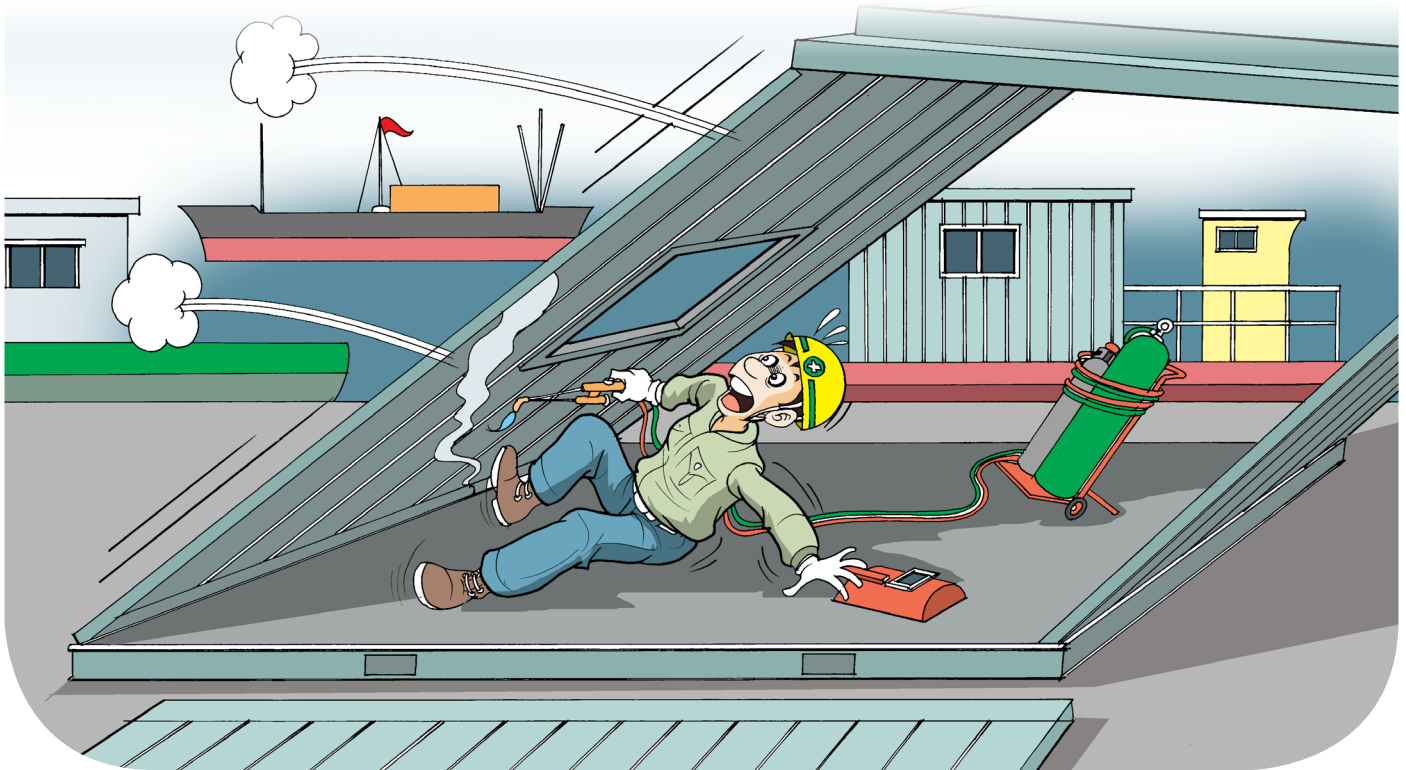
폐기용 컨테이너를 차량으로 운반할 수 있도록 내부에서 산소절단기로 절단·해체 작업 중 지붕이 무너지면서 하부에 깔림

- 컨테이너 지붕 자중 등에 대한 사전 위험요인 파악 미흡
  - － 컨테이너(약 10년, 길이 4m×너비 4m) 지붕에 빗물 등이 새어 1.5톤 철판(6mm 2장)을 사고 전에 올려놓은 상태였음
  - － 벽면 2개 해체 후 남은 벽면의 바닥과 벽면 연결부 약 1m정도를 절단 중 무너짐

- － 해체 방법 및 해체 순서도면, 해체작업용 기계·기구, 기타 안전보건에 관련된 사항 등이 포함된 작업계획서를 작성하고 그 계획에 따라 작업을 실시
- 부가되는 하중 등으로 무너질 위험이 있는 구조물에 대한 안전성평가 후 작업

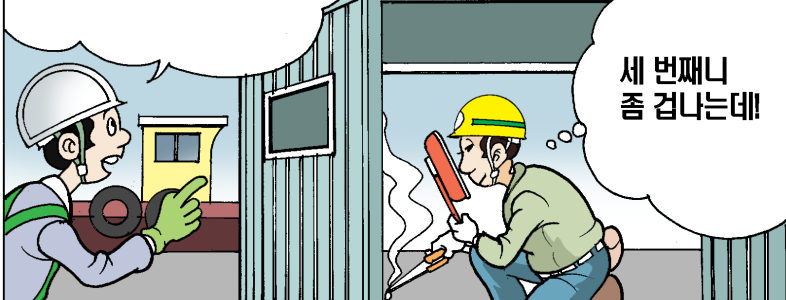
지붕에는 1.5톤 이상의 철판이 덧대어 있는데...
