## 재해사례

## 선박 데크 해치에서 떨어짐

선박 상부(상층) 데크 해치에 설치된 작업발판 철거작업 중 안전(중층) 데크 해치 상부의 임시천막 위에 떨어진 개인 물품을 줍다가 16m 펌프룸 바닥으로 떨어짐

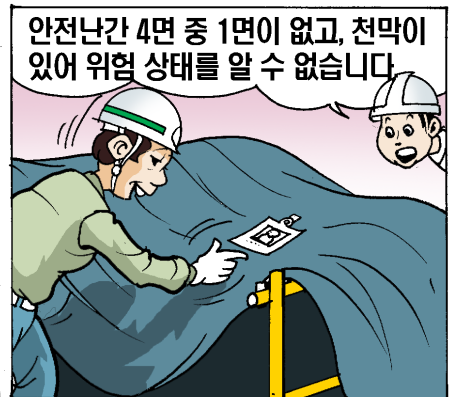
안전난간 4면 중 1면이 없고, 천막이  
있어 위험 상태를 알 수 없습니다.

떨어짐 위험이 있는  
개구부에 안전난간  
또는 덮개를 설치  
하여야 하고, 주변  
상황에 대해 식별이  
가능하도록 하는 것도  
잊지 말아야 합니다.
