## 재해사례

## 조리솔 내부 기름기 제거 중 빠져 화상

## 조리솥 내부 기름기 제거 중 빠져 화상

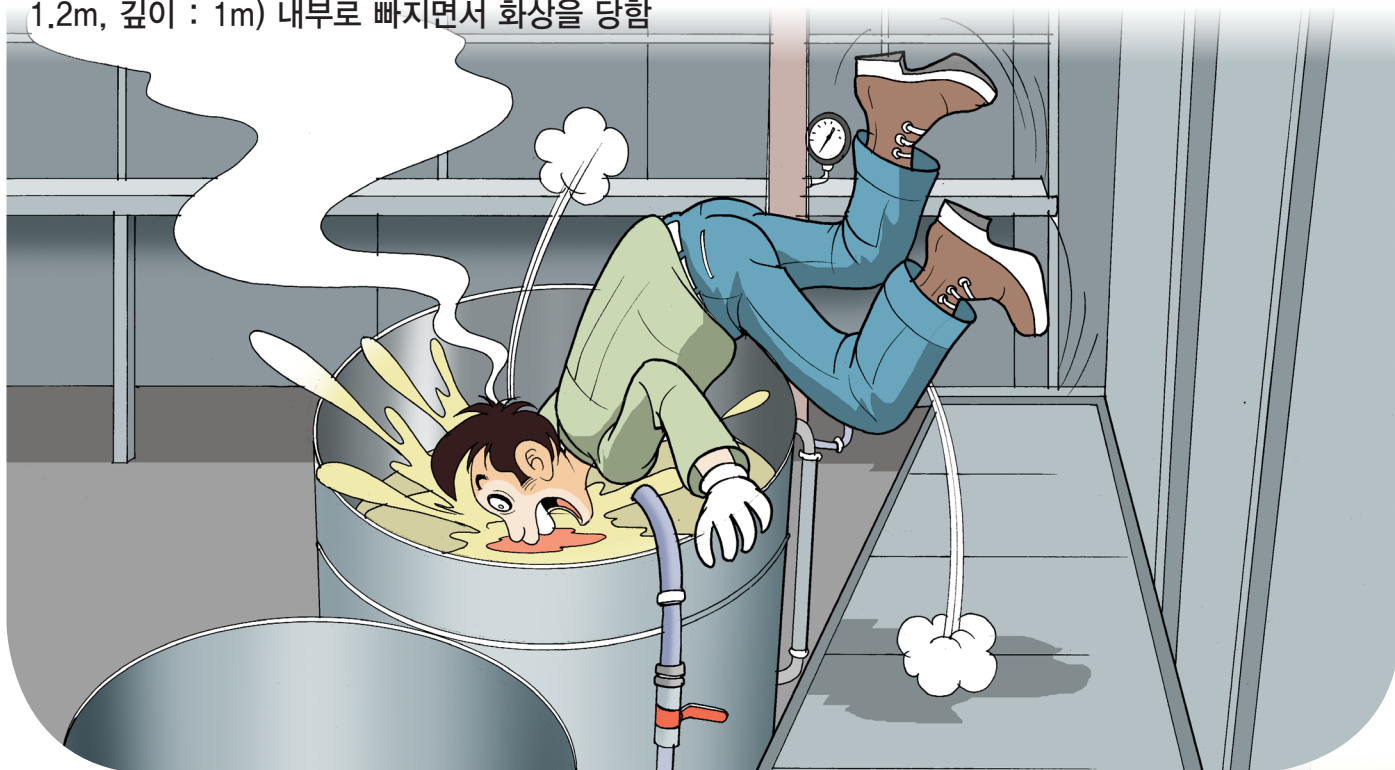
탕류 생산공장 내 조리(스팀)솔에서 갈비탕을 삶아낸 후 기름기를 제거하기 위하여 상체를 숙여 몸에서 멀리 떨어진 솔 내부의 기름기를 걷어내는 도중, 몸의 무게중심이 앞으로 쏠려 상반신이 조리솔(지름 : 1.2m, 깊이 : 1m) 내부로 빠지면서 화상을 당함

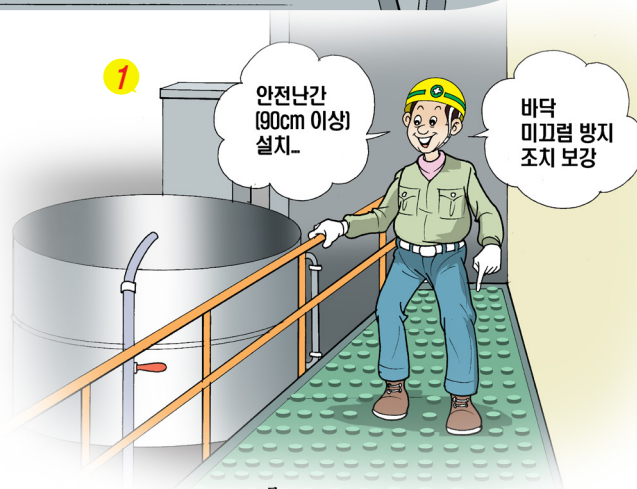
## ● 안전난간 등 안전조치 미흡

- 작업발판에 미끄러짐 등 솔 내부로 빠짐을 예방할 수 있는 안전난간이 미설치된 상태에서 불안정하게 작업을 수행
- ※ 신장에 비해 솔의 상단까지의 높이가 상대적으로 낮음 (신장 약 172cm, 작업발판에서 솔의 상단까지의 높이 약 78cm)

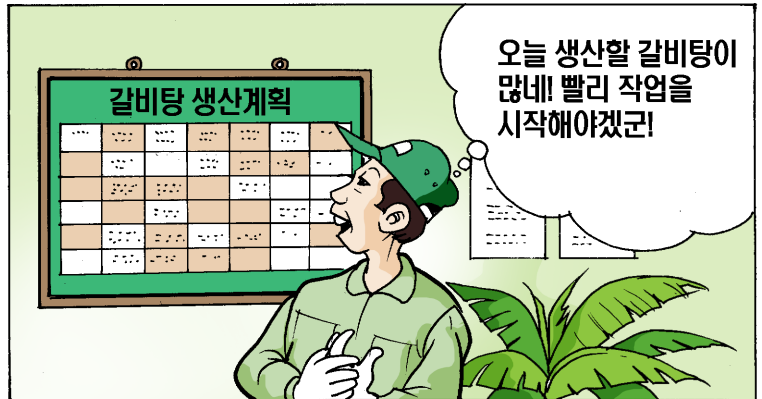
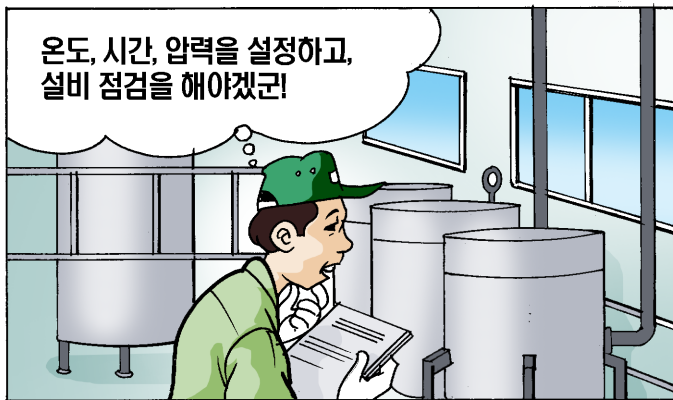
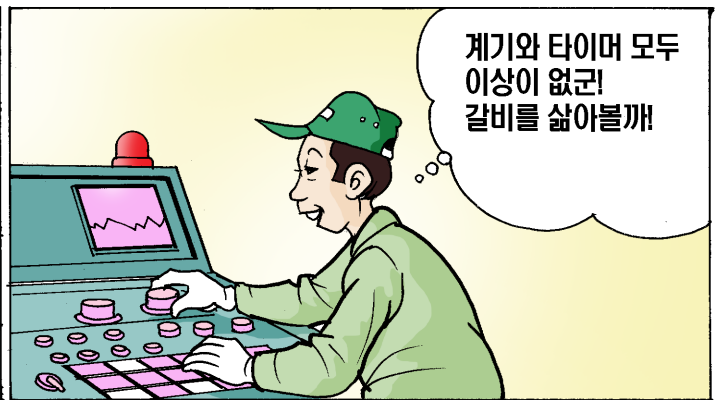
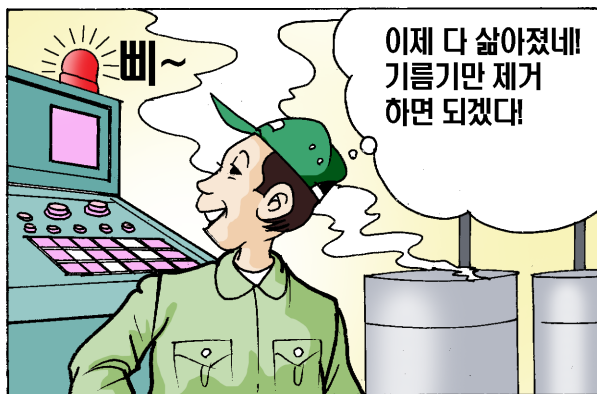
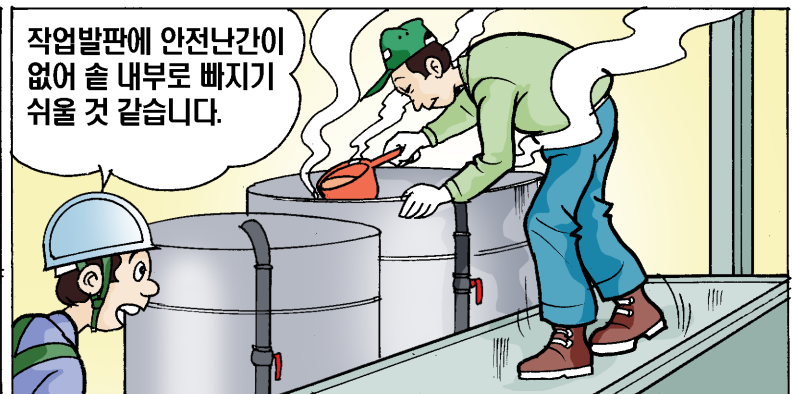
이번 재해는 조리솥에서  
기름기를 제거하던 중  
상반신이 빠져 화상을 입고  
치료 중 사망한 재해입니다.

생산 설비의 작업대  
또는 발판, 점검  
통로 등 작업자가  
떨어지거나 미끄러질  
위험이 있는 곳에  
안전난간을 설치하고,  
바닥이 미끄러지지  
않도록 조치하여야  
합니다.
