## 재해사례

철사로 묶여 있던 앵글더미를 풀던 중  
깔림조심조심  
코리아  
제조업

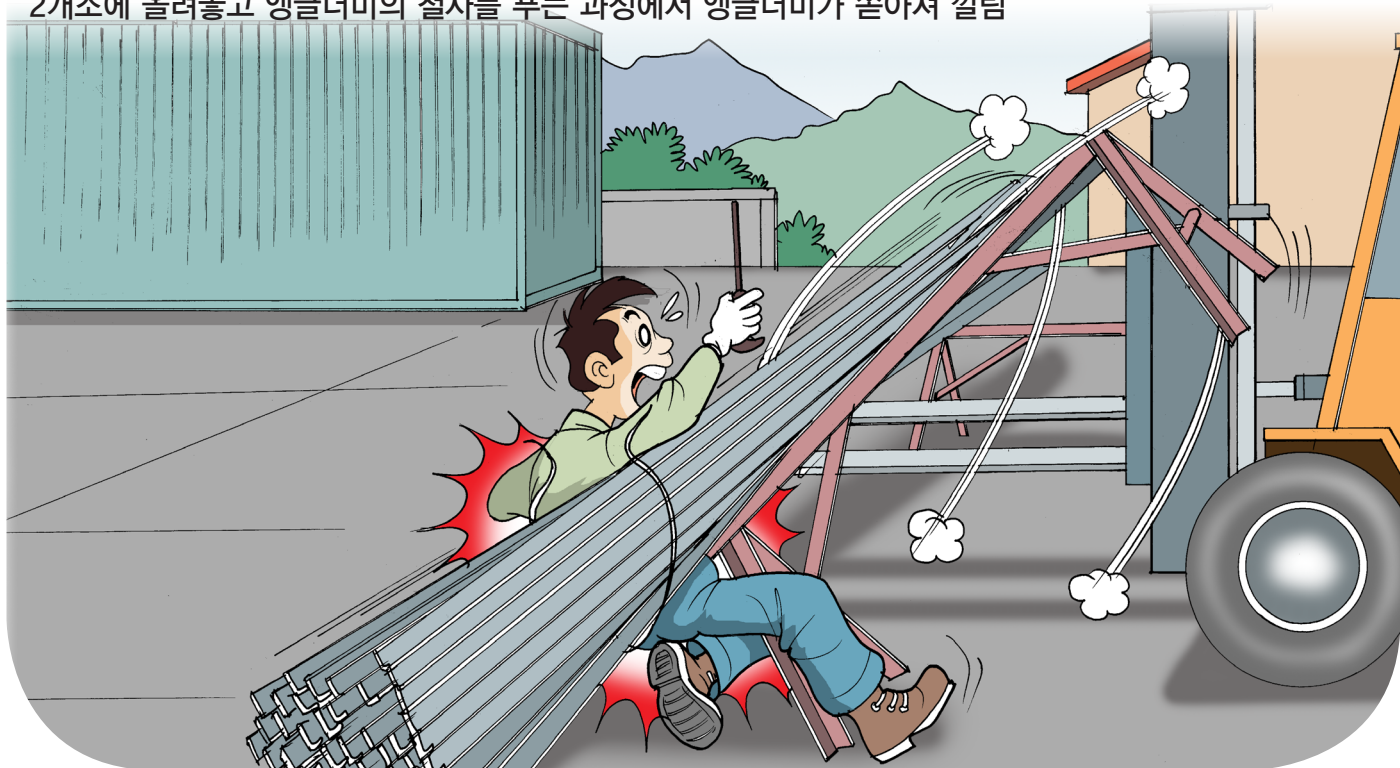
옥외 작업장에서 앵글더미(37본) 분체 도장작업 전, 표면에 생긴 녹을 제거하기 위해 약 9m 간격의 거치대 2개소에 올려놓고 앵글더미의 철사를 푸는 과정에서 앵글더미가 쏟아져 깔림

- 앵글 쓸려짐 방지 버팀대 및 거치대 넘어짐 방지 받침판 미설치
  - 등변 L형강의 앵글과 닿는 거치대 상부 부분의 단면적이 도장작업을 고려해 최대한 작게하여 앵글이 쉽게 쓸려 지면으로 떨어짐
  - 거치대 상부 부자재의 요동에 의해 거치대가 쉽게 넘어지지 않도록 지면과 밀착할 수 있는 받침 조치 부적절

- 철사로 묶여진 앵글이 흔들려 쓸려지면서 지면으로 떨어지지 않도록 거치대 상판 양 끝단에 충분한 강도를 가진 버팀대를 용접·설치
- 지면과 닿는 거치대 다리 끝단에 지면과 밀착될 수 있도록 받침판을 용접·설치

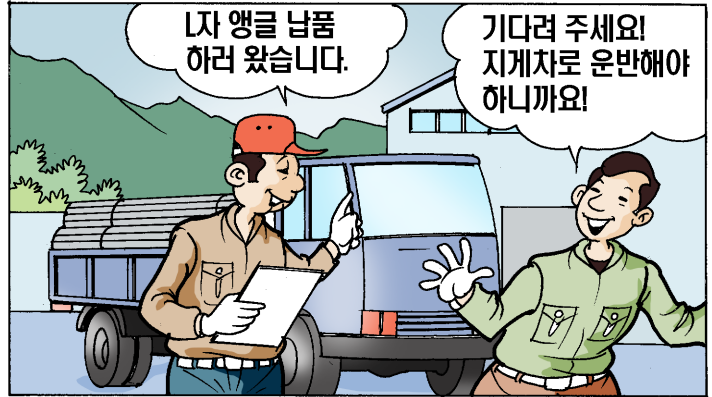
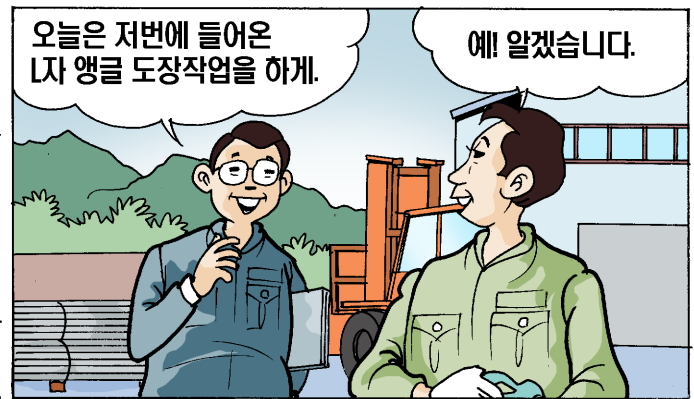
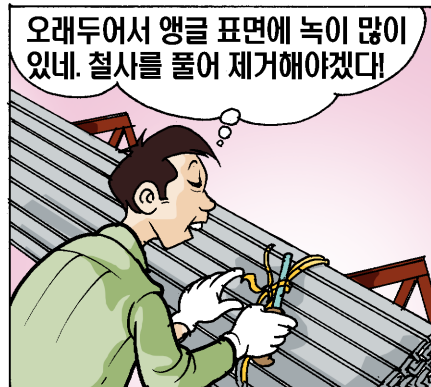
이번 사고는 불안정한 상태로 있던 등변형강 앵글 묶음을 풀던 중 떨어지는 앵글에 깔려 1명이 사망한 재해입니다.

건축 자재로 10m L자 앵글 (37본)을 납품받아 녹제거, 도장을 하기 위한 작업입니다.

불안정하게 적재되어 있는 중량물은 위험합니다. 떨어지거나 쓰러지지 않도록 거치대를 충분한 강도가 있는바텀대, 아웃트리거 등을 사용하여 고정을 철저히 하여야 합니다.
